Mausoleum Felinus**Mausoleum Felinus**

Friedhof	Grabtyp
Südwestkirchhof Stahnsdorf	Mausoleum
Name	Lage
Felinus	Alte Umbettung
Erbauungszeit	Grabnummer
1893 ¹	Erb 175

Mausoleum Felinus

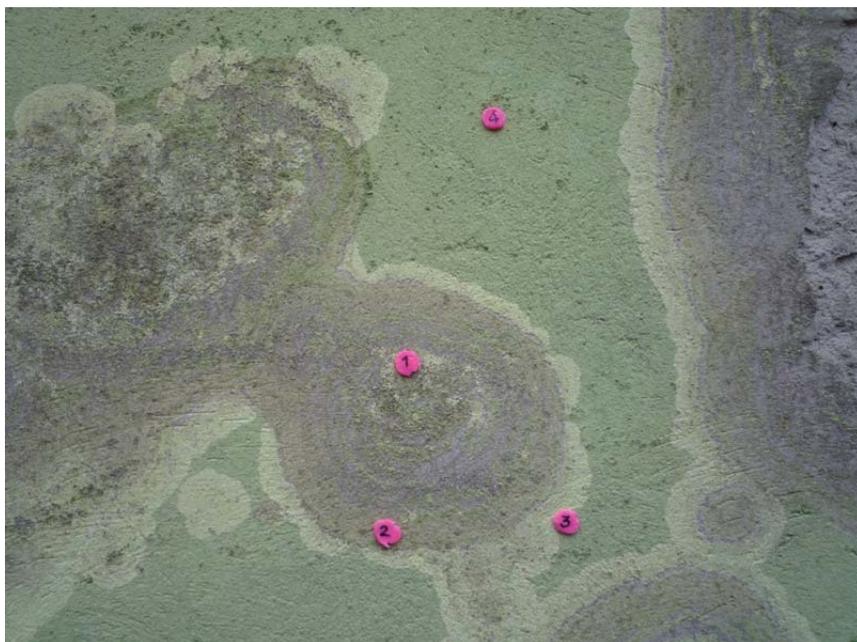
- Untersuchung der Mikrobiologie¹⁷
 - Dieses Phänomen der auftretenden konzentrischen Kreise bislang an Objekten unbekannt
 - Vorkommen von verschiedenen Pilzen und Algenzellen
 - Alle Proben zeigten keinen Hinweis für Flechtenbewuchs

Abb. 4: Stellen der Probenentnahme, Rückwand rechts, Augenhöhe

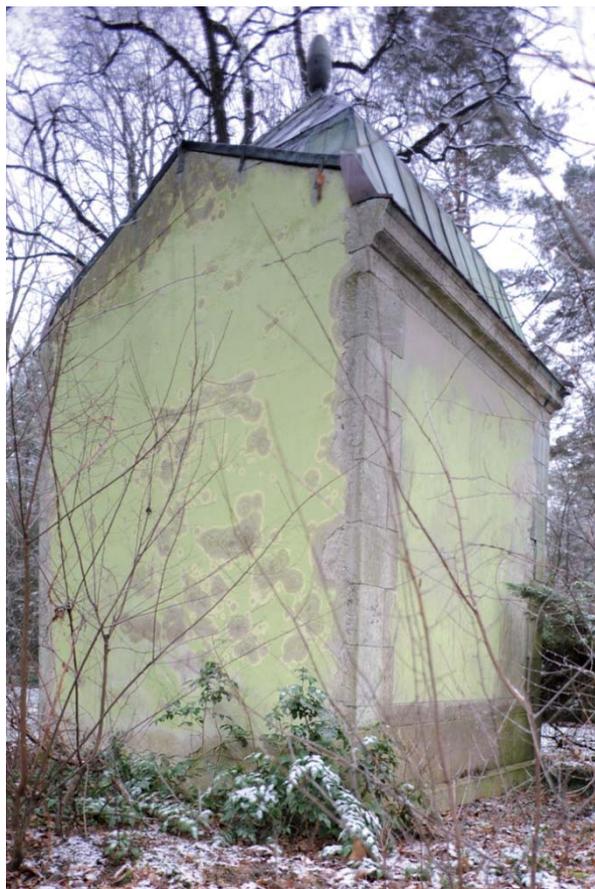
- Putz schadhaft durch Ausbrüche und Schalenbildung, starke grüne Verfärbungen durch mikrobiogene Besiedlung
- Riss an der rechten Seite auf Gesimshöhe
- Grüne Verfärbungen durch die Regenrinnenbefestigung

Abb. 9: Rückansicht: Putzfläche, grüne Verfärbungen durch mikrobiogene Besiedlung

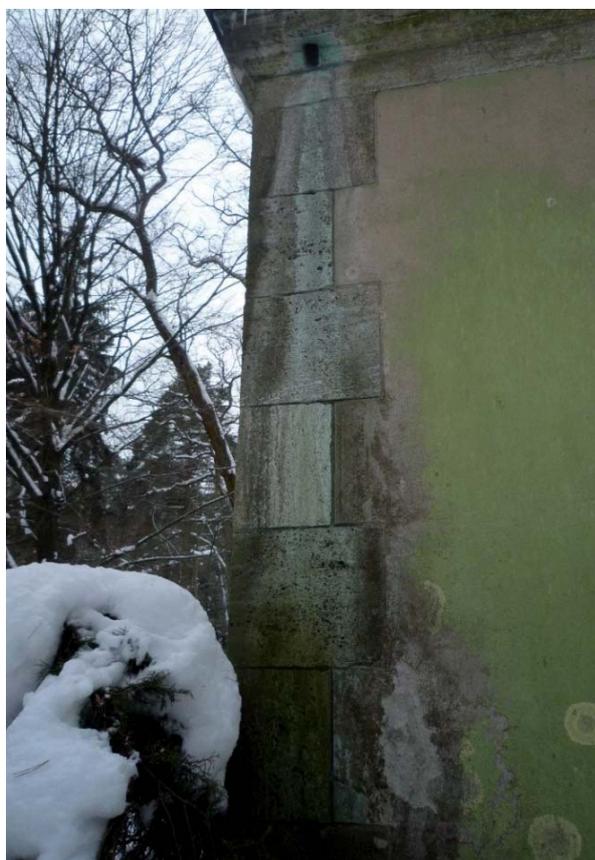
- Putz schadhaft durch Ausbrüche und Schalenbildung, starke grüne Verfärbungen durch mikrobiogene Besiedlung
- Grüne Verfärbung in Ablaufzone des Wasserablaufs
- Grüne Verfärbungen durch mikrobiogene Besiedlung der Sockelzone

Abb. 10: Detail, Rückansicht: grüne Laufspuren am Naturstein unterhalb des Wasserablaufs

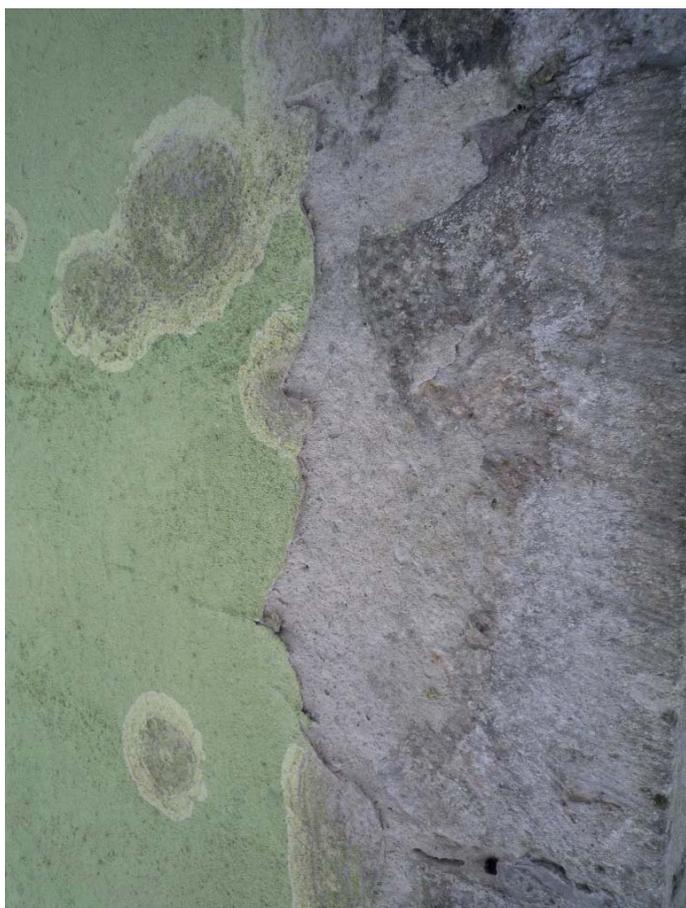
Abb. 11: Detail Putz: Schalenbildung und Schalenverlust, Übergang Putz/ Naturstein

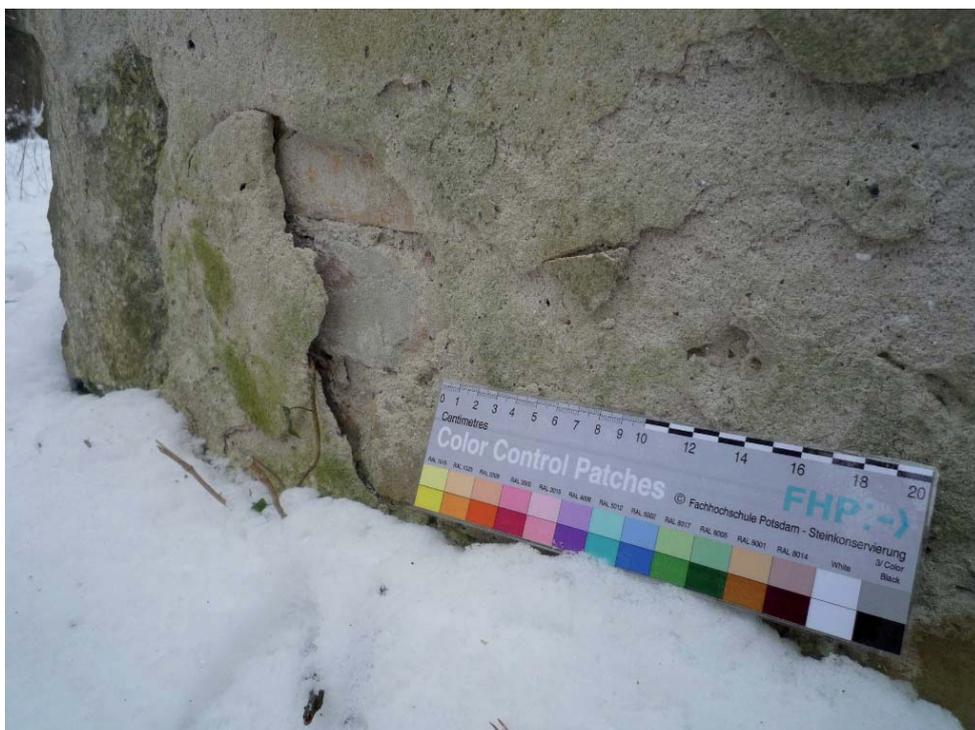
Regenwasser dringt als Spritzwasser über die Sockelzone nach innen und führt zur Ausbildung eines Feuchtehorizontes. Zudem kann Wasser durch den schadhaften Putz an der Rückseite direkt in das Mauerwerk eindringen.

Abb. 12: Detail, Putz: Schalenbildung und Schalenverlust in der Sockelzone

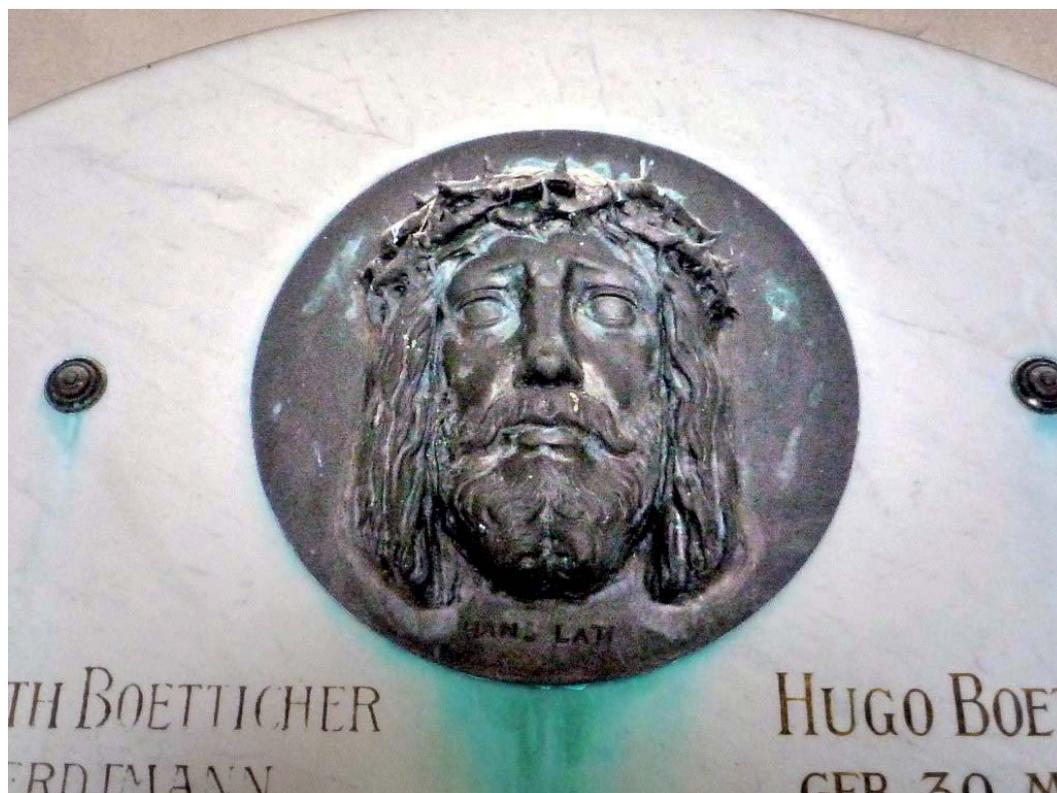
- Namenstafel:
 - o Grüne Verfärbung in der Ablaufzone des Tondos
 - o Z. T. Verlust der Schriftvergoldung

Abb. 14: Detail Schriftplatte: Tondo, grüne Verfärbung in der Ablaufzone

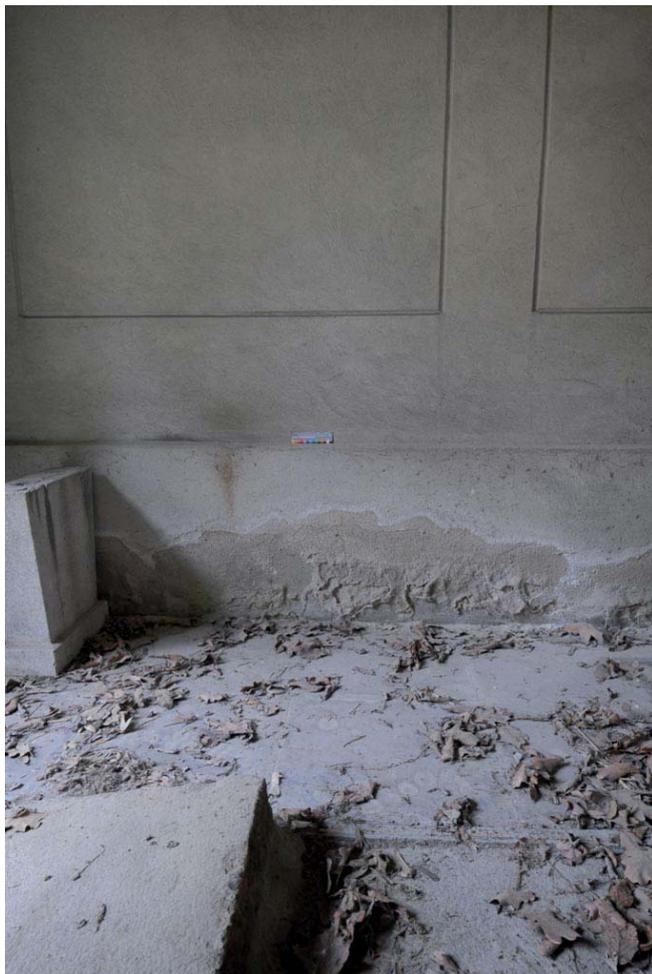
- Sockel:
- Feuchtehorizont bis zu einer Höhe von 30- 40cm
- Salzausblühungen
- Schadhafter Putz, Substanzverlust durch Blasen- und Schalenbildung

- Der Feuchtehorizont führt zu Salzausblühungen und Substanzverlust am Putz.

Abb. 15: Detail Boden: Feuchtehorizont mit Salzausblühungen und Putzverlust an der Sockelzone
