## Mausoleum Caspary

<b>Friedhof</b>	<b>Grabtyp</b>
Südwestkirchhof Stahnsdorf	Mausoleum
<b>Name</b>	<b>Lage</b>
Caspary	Kapellenblock
<b>Erbauungsjahr</b>	<b>Grabnummer</b>
1911- 1912 <sup>1</sup>	Erb 3

- **Nutzungsfläche:** 347m<sup>2</sup>
- Oberbau: B: 14,30m/ L: 11,00m<sup>2</sup>
- Gruft: B 8,65m/ L:9,75 / H: 3,20m, sowie 2,25m; Nutzungsfläche 65m<sup>2</sup><sup>3</sup>
- **Stil:** Neoklassizismus<sup>4</sup>
- **Material:** Naturstein; Kirchheimer Muschelkalk<sup>5</sup>
- **Kurzbeschreibung:** Monumentaler Bau mit kreuzähnlichen Grundriss, halbkreisförmiger Eingangshalle mit Säulen- und Pfeilerstellung dorischer Ordnung
- **Gruft:** vorhanden, mit 3 Ziersärgen
- **Bewertung:**
  - o Zustand: ■ Substanz gefährdend, baldiger Handlungsbedarf
  - o Kunsthistorisch: \*\*\* Herausragend
  - o Historisch: \* Lokal bekannt
- **Patenschaft:** Nicht vergeben

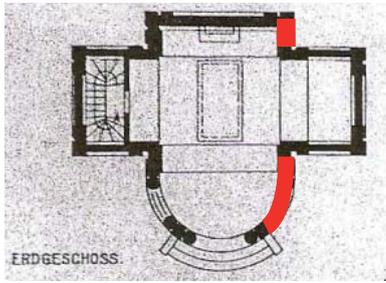
#### *Seitenwand rechts*

- Brüstungsfelder zwischen den  $\frac{3}{4}$  Säulen mit in Stein übersetzte Gitterstruktur und Kupferabdeckung
- $\frac{3}{4}$  Säulen mit angrenzenden Pilastern
- Jeweils eine achteckige Reliefplatte mit rechteckiger Grundform mittig im oberen Drittel der Pilaster
  - Reliefplatte, links: Siehe Eingangsfassade Hauptgebäude
  - Reliefplatte, rechts: Kniender Engel mit Posaune, zum Betrachter gewendet (Symbol für das Jüngste Gericht)

- Sockelzone mit verglaster Lichtöffnung
- Wandgliederung durch Eckpfeiler mit Kapitell und Pilaster
- Zentral im unteren Drittel des Pilasters Luftöffnung von Gruft, mit Metallrahmung
- Attikaähnlicher Aufbau mit erhabener Fläche
- In Ecksituation, Übergang zur Rückwand des Nebengebäudes, Regenfallrohr mit steinernen Auffangbecken

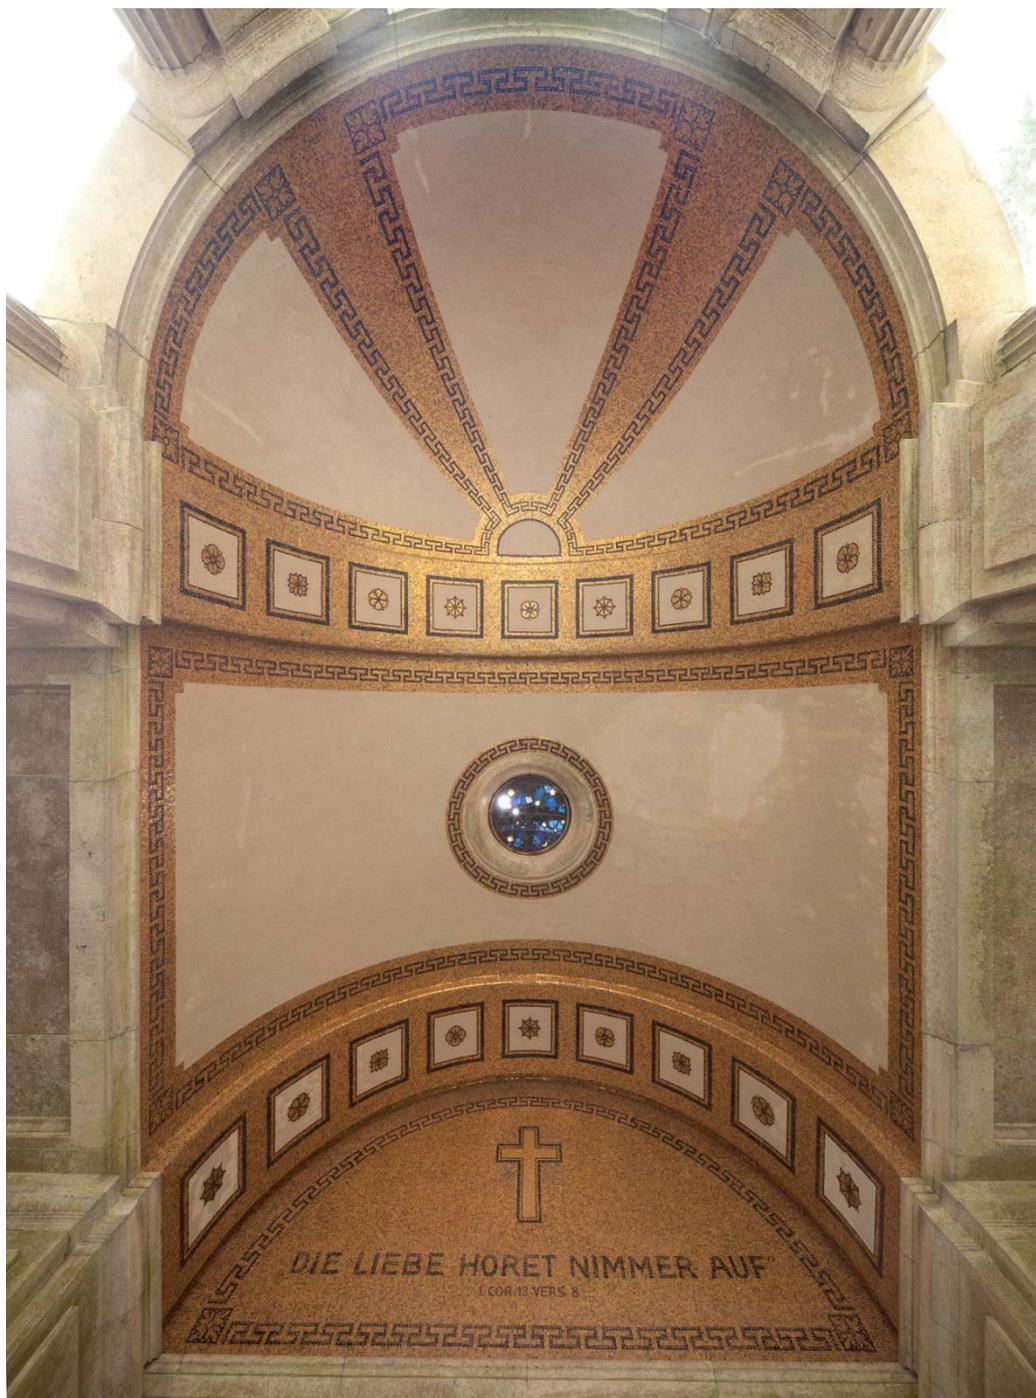
Abb. 40: Deckenansicht mit Mosaik und Oberlicht

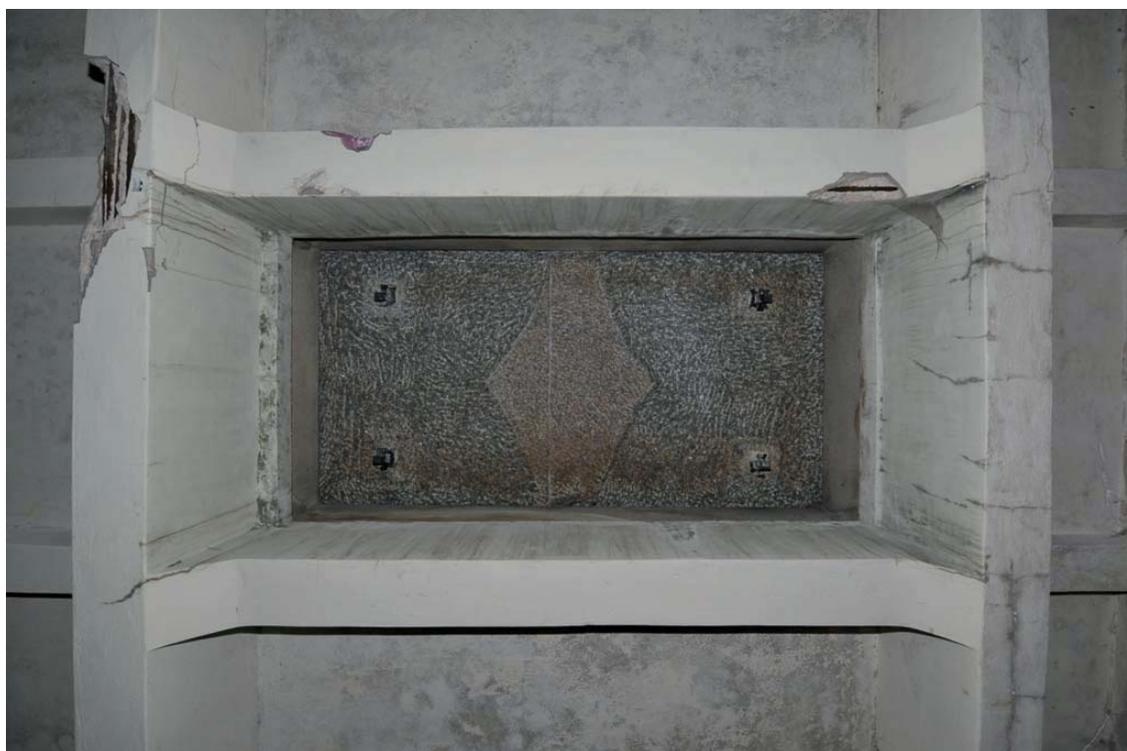
- Decke unterhalb des Oberbaus:
  - o Substanzverlust des Putzes durch Schalenverlust an korrodierter Bewehrung des Stahlbetons
  - o Starke Rissbildungen
  - o Partielle Kalkablagerungen an Rissen
- Decke des weitergeführten Gruftraumes:
  - o Dunkle Verfärbungen
  - o Z.T. Kantenabbrüche an verputzten Deckenbalken
  - o Suchöffnungen bzgl. Bewehrungskorrosion vorhanden
  - o Schäden nicht so stark ausgeprägt wie bei Decke unterhalb des Oberbaus
  - o Oberlichter, Nähe rechter Seitenwand, Verglasung gebrochen, Stahlkonstruktion grün patiniert und korrodiert

Abb. 44: Detail Decke, Unteransicht der Gruftabdeckung und freiliegende Bewehrungen des Deckengebälks
