Südwestkirchhof Stahnsdorf

Mausoleum der Familie Caspary

Ort:	Südwestkirchhof Stahnsdorf, Bahnhofstrasse, 14532 Stahnsdorf, am Kapellenblock, Erbbegräbnis Nr.:3
Objekt:	Caspary- Mausoleum
Leihgeber:	Friedhofsverwaltung, Vorsitzender: Olaf Ihlefeldt
Datierung:	erbaut 1911
Thema der Projektarbeit:	Bestands- und Zustandserfassung des Gesamtgebäudes, Erarbeitung eines Bestandskataloges mit Kategorisierung und Dringlichkeitsstufen des Konservierungsbedarfs
Zeitraum:	5. Semester, WiSe 2009/2010
Studierende:	Anja Idehen, Liviana Köhn, Alexandra Schubert

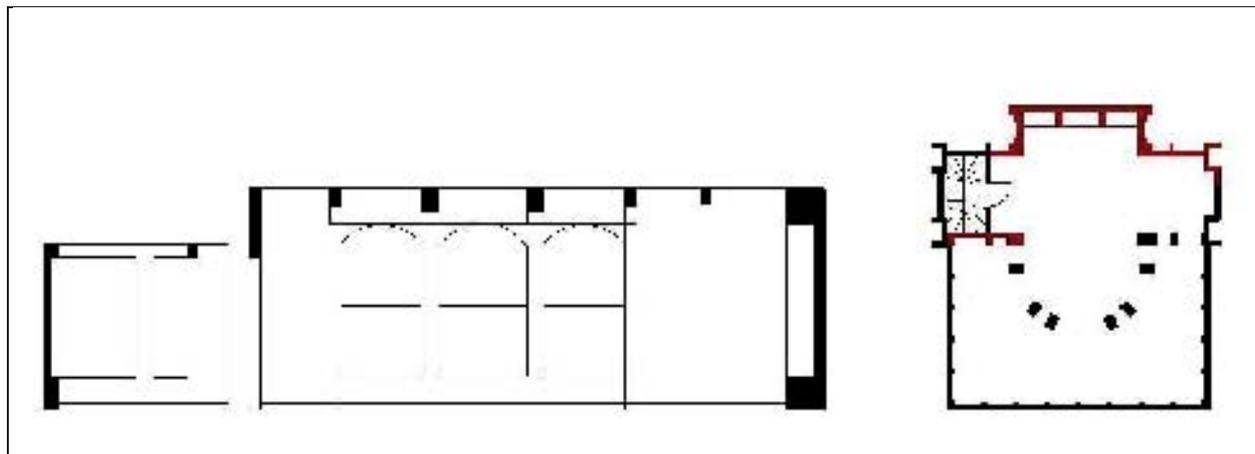
*Ansicht Südwestwand & Grundriss Gruft
(Zeichnung Alexandra Schubert)*

In erster Linie fielen hier die aufliegenden Verschmutzungen auf, diese befanden sich meist im oberen Bereich der Wandfläche. Hinzu kamen Versinterungen entlang und unterhalb von Rissen im Bereich der mittleren Urnennische und im mittleren Wandbereich darüber.

Durch den Feuchtigkeitseintrag über das zerstörte Fenster⁷², das sich im rechten Wandbereich befindet, sind weitere Versinterungen zu erwarten.

Sorge bereitete eine große Hohlstelle innerhalb der kleinen rechteckigen Nische im hinteren Bereich (Rückwand Treppe).⁷³ Diese tritt ca. 2-3 cm hervor und weist ein starkes Rissnetz auf. Jedoch konnten keine lockeren oder absturzgefährdeten Teile ausgemacht werden.

Ebenso wurden innerhalb der Urnennischen Risse entdeckt, diese beinhalteten kleine absturzgefährdete Teile, die in naher Zukunft gesichert werden sollten.

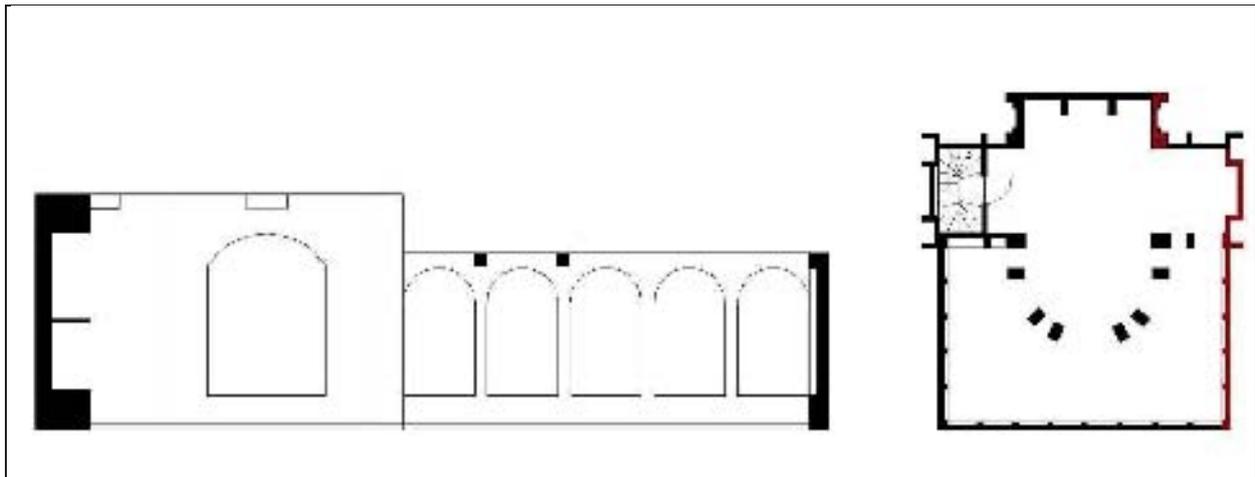
*Ansicht Nordwestwand & Grundriss Gruft
(Zeichnung Alexandra Schubert)*

Ausblühungen machen an der Nordwestwand einen flächenmäßig hohen Anteil aus (10-20%). Die Ausblühungserscheinungen unterscheiden sich optisch voneinander. Es ist stark zu vermuten, dass es sich hierbei um bauschädliche Salze handelt. Eine genaue Analyse in den folgenden Semestern wäre auf jeden Fall ratsam.

An der Nordwestwand fiel in erster Linie eine großflächige Ausblühungserscheinung auf, die sich im Bereich der großen Nischenwand. Weitere kleinere Ausblühungen befinden sich innerhalb der Nischenreihe.

Auch großflächige Verschmutzungen waren an der Nordwestwand auszumachen. Auffällig war jedoch die Wand, die an die Urnennischenwand grenzt, da hier ein Großteil der Verschmutzungen in Form von Laufspuren zu finden waren.⁷⁵ Diese entstanden höchstwahrscheinlich durch ablaufendes Wasser, das durch das zerstörte Fenster eindrang. Mit dem ablaufenden Wasser wurden färbende Bestandteile eingebracht, deren Zusammensetzung sich nur über naturwissenschaftliche Untersuchungen klären lässt. Weiterhin fielen bei der Kartierung vor Ort Beschädigungen an den Nischenunterkanten in Form von Fehlstellen und Rissen auf.⁷⁶

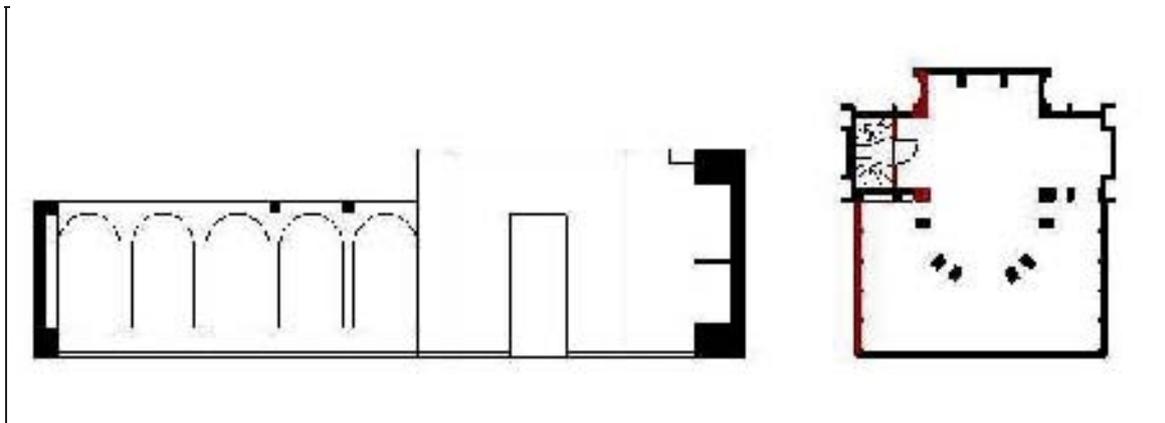
*Ansicht Südostwand & Grundriss Gruft
(Zeichnung Alexandra Schubert)*

Verschmutzungen fanden sich auch im Bereich der Südostwand, diese fielen hier jedoch verhältnismäßig gering aus (ca. 30% der Wandfläche), da auch hier Teile der Wand mittels Schwamm gereinigt wurden. Die gesäuberten Nischen befinden sich hier im linken Wandabschnitt, daher sind die meisten Verschmutzungen im rechten Bereich aufzufinden.

Andere Phänomene, die während der Kartierung vor Ort ausgemacht werden konnten, waren Versinterungen im rechten oberen Wandbereich.⁸² Diese entstanden vermutlich durch Feuchtigkeitseindrang aufgrund eines schadhafte Fensters.

Es konnten auch Risse und Putzausbrüche im Türbereich festgestellt werden, diese sollten weiterhin beobachtet werden.⁸³

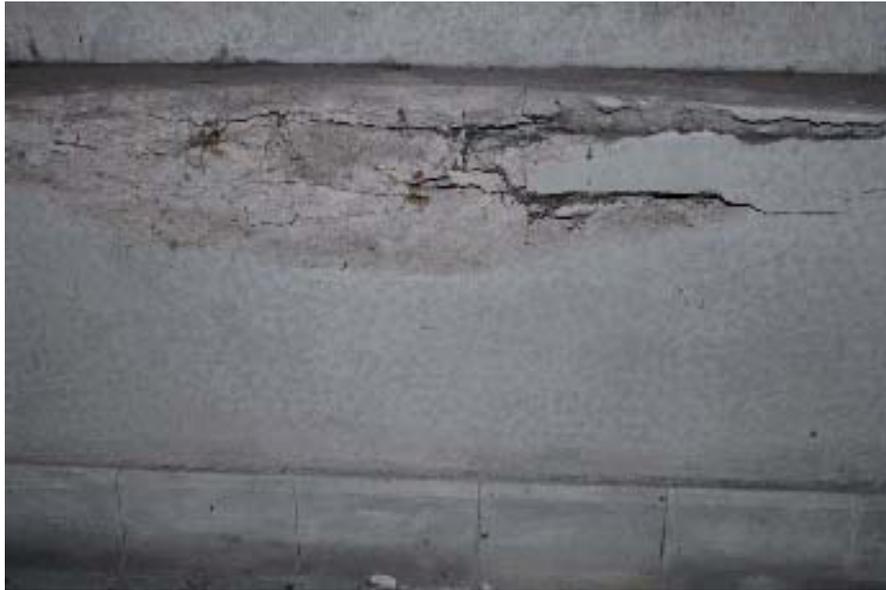
Beispiel für absturzgefährdete Teile

Absturzgefährdete Teile sind Putzablösungen allerhöchster Kategorie, da sie das Ende des Putzbestandes bedeuten. Sie entstehen beispielsweise bei einem ungeeigneten Untergrund, bei einer Frostsprengung in Folge von Hinterfeuchtungen des Putzes oder bei Salzsprengungen aufgrund der Volumenzunahme und fortwährenden Kristallisationszyklen der Salze.

Durch die Untersuchung und Kartierung vor Ort kann bisher nur vermutet werden, dass es sich bei den meisten absturzgefährdeten Teilen um Folgen von Frostsprengungen handeln könnte, da in diesen Bereichen keine Ausblühungen oder Armierungen zu sehen waren.

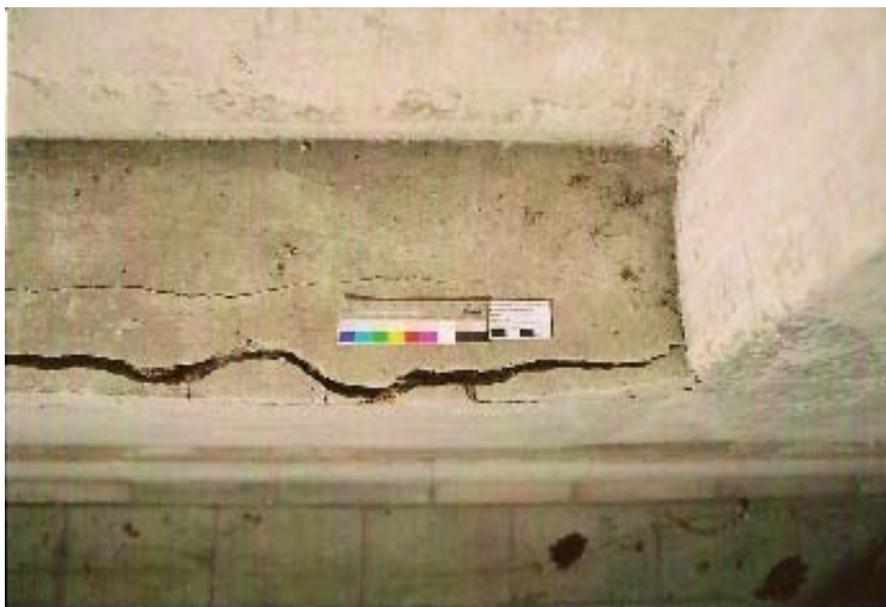
Beispiel für Risse

Drei verschiedene Hauptverursacher konnten dabei ermittelt werden. Die meisten Risse resultieren jedoch aus Volumenveränderung, die durch korrodierte Eisenteile oder aufgrund von gefrierender Feuchtigkeit entstanden sind.

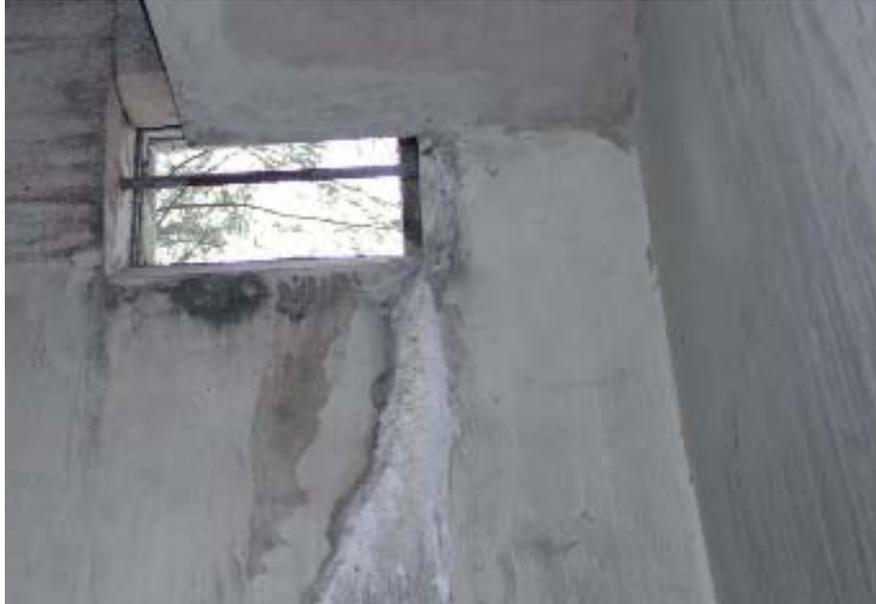
Beispiel für Versinterungen

Unter Versinterungen wurden alle calcitischen Ablagerungen zusammengefasst, die durch Feuchteintrag gewachsen sind

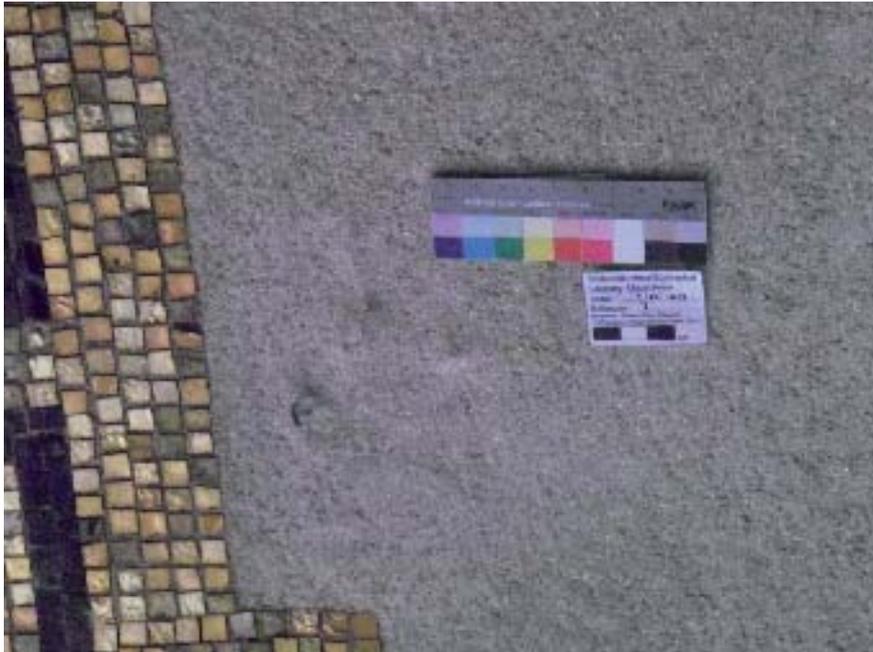
Beispiel für Putzschalen

Putzschollen- und schalen sind locker mit dem Untergrund verbundene Putzfragmente deren Festigkeit nicht gewährleistet ist.
Der Putz kann dabei in sich fest sein, jedoch mangelt es hierbei an der fehlenden Haftung zum Untergrund.

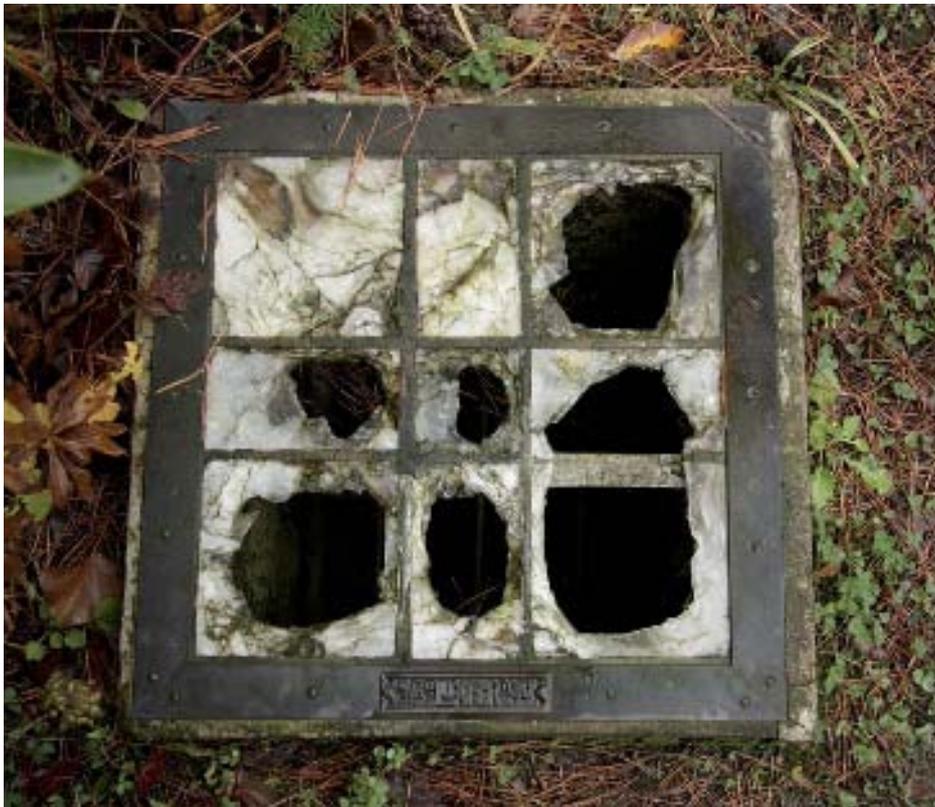
Seite: 2

Rechts vor dem Eingangsbereich befindliches Bodenfenster, welches in den Gruftraum führt. Unten mittig befindet sich die Bezeichnung der Firma Luxfer, Weißensee. Das Fenster auf der gegenüberliegenden Seite befindet sich unter einem Busch. Auch dort sind die Prismengläser stark beschädigt. Beide Fenster sind seit dem Winter abgedeckt.

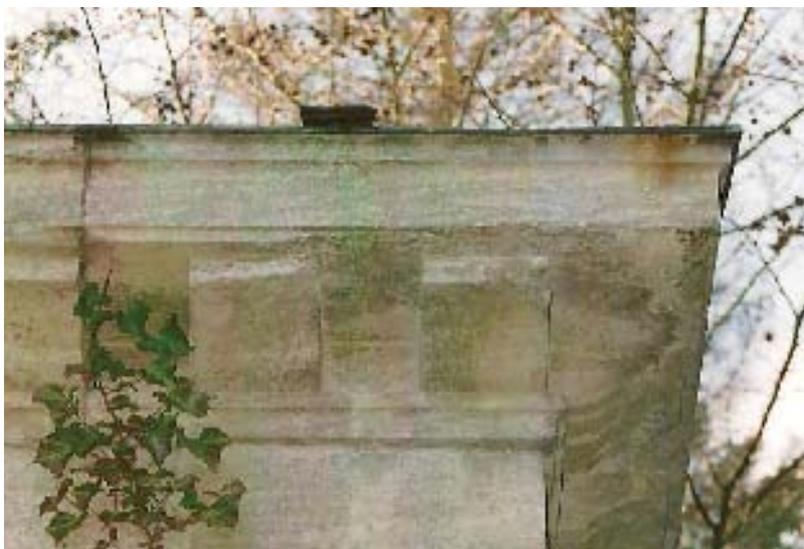
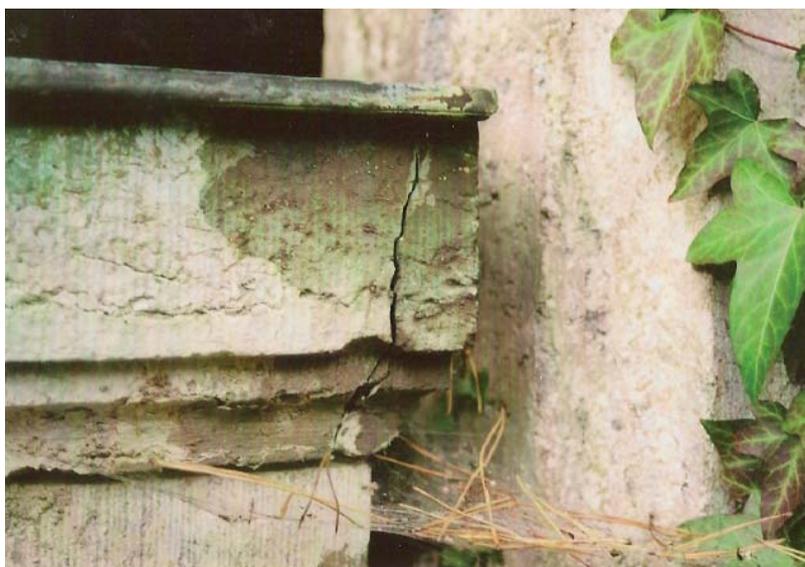
Seite: 10

Verwitterter Zahnfries durch ablaufendes Wasser
Risse und absturzgefährdete Teile

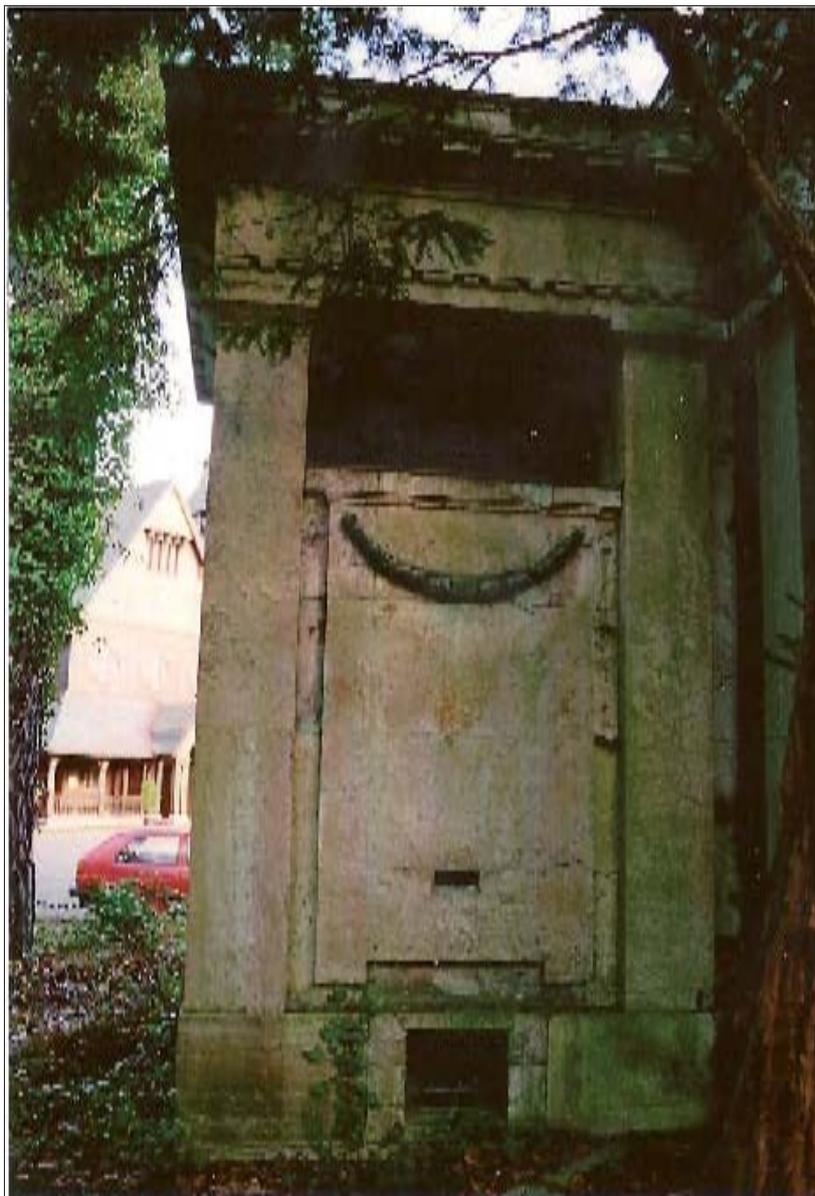
Zeitraum	WiSe 2009/10		
7.2 Fotografische Dokumentation - Zustand		Fotonr.:Ohne Titel-1.jpg	Seite: 17

Bemerkungen: Fehlende Seitenteile der Girlande aus Kupfer

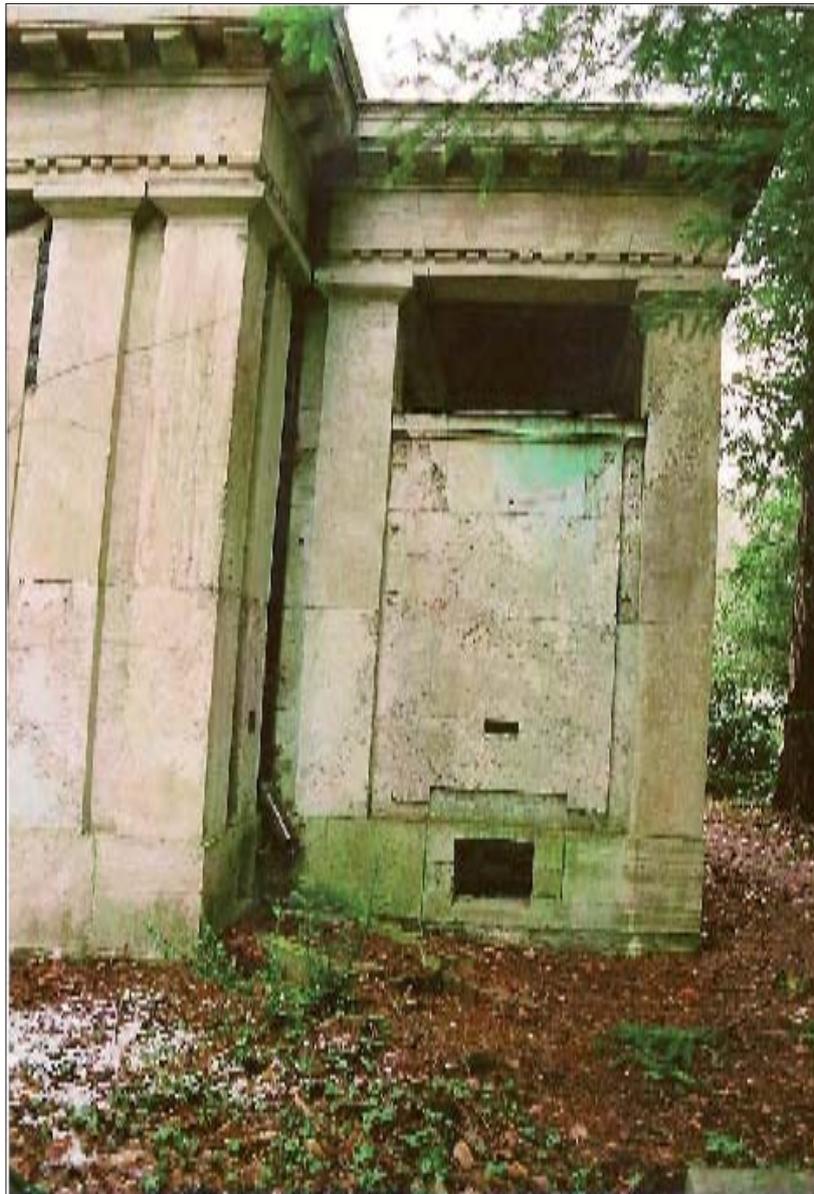
Seite: 18

Bemerkungen: vollständig fehlende Girlande

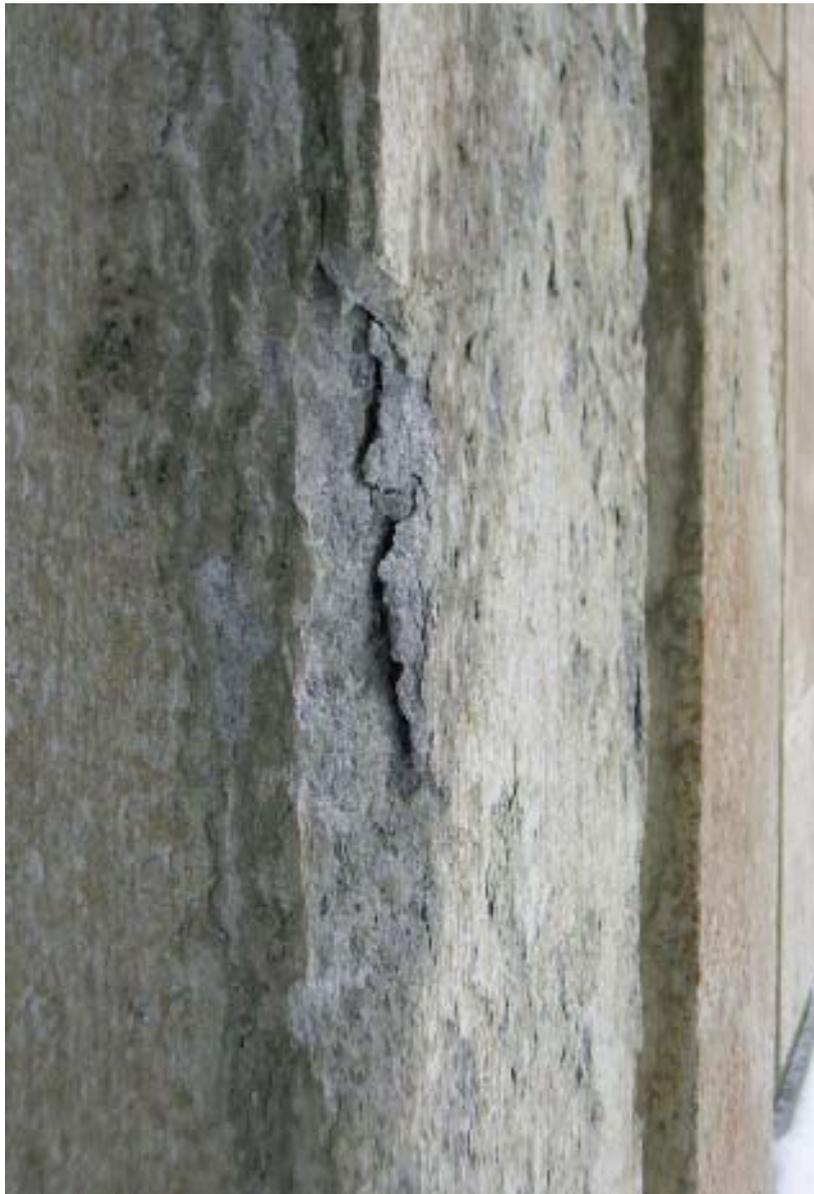
Seite: 20

Bemerkungen: stark verwitterte Oberfläche mit absturzgefährdeter Ecke

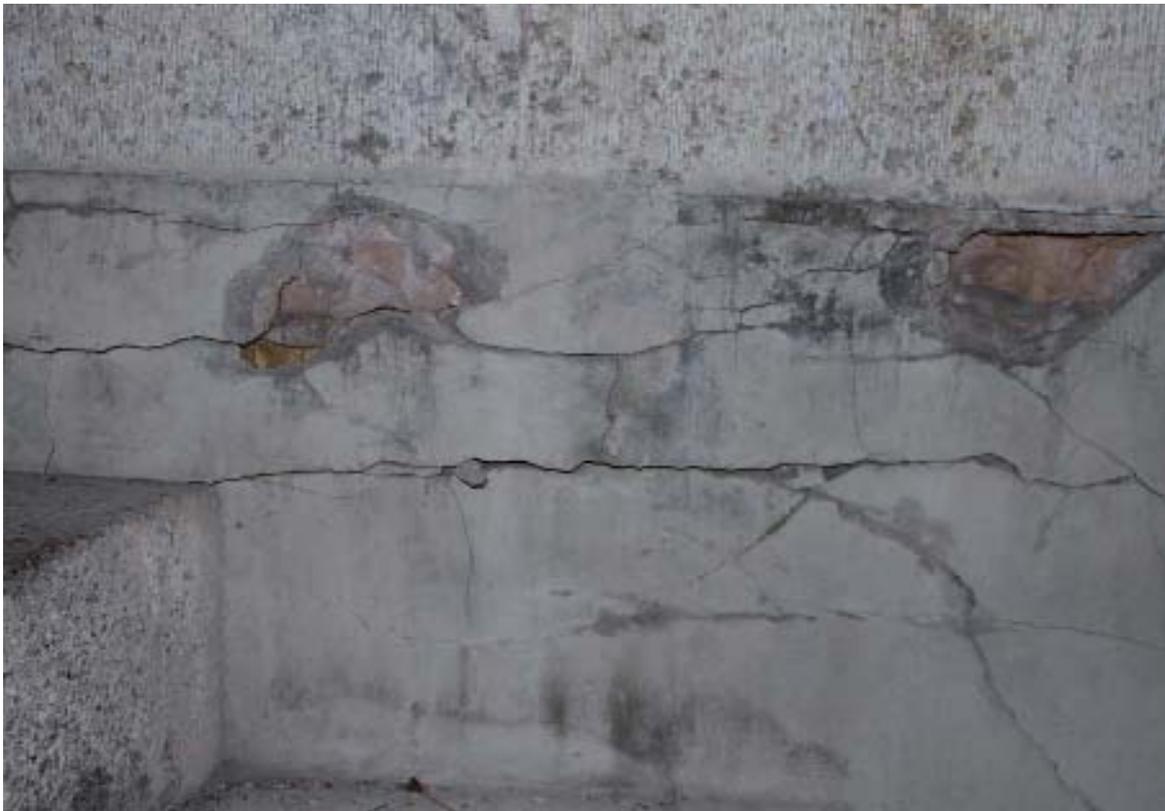
Seite:33

Risse und Ausbrüche des Putzes im Sockelbereich. Sichtbare Ziegelschicht unter dem Putz

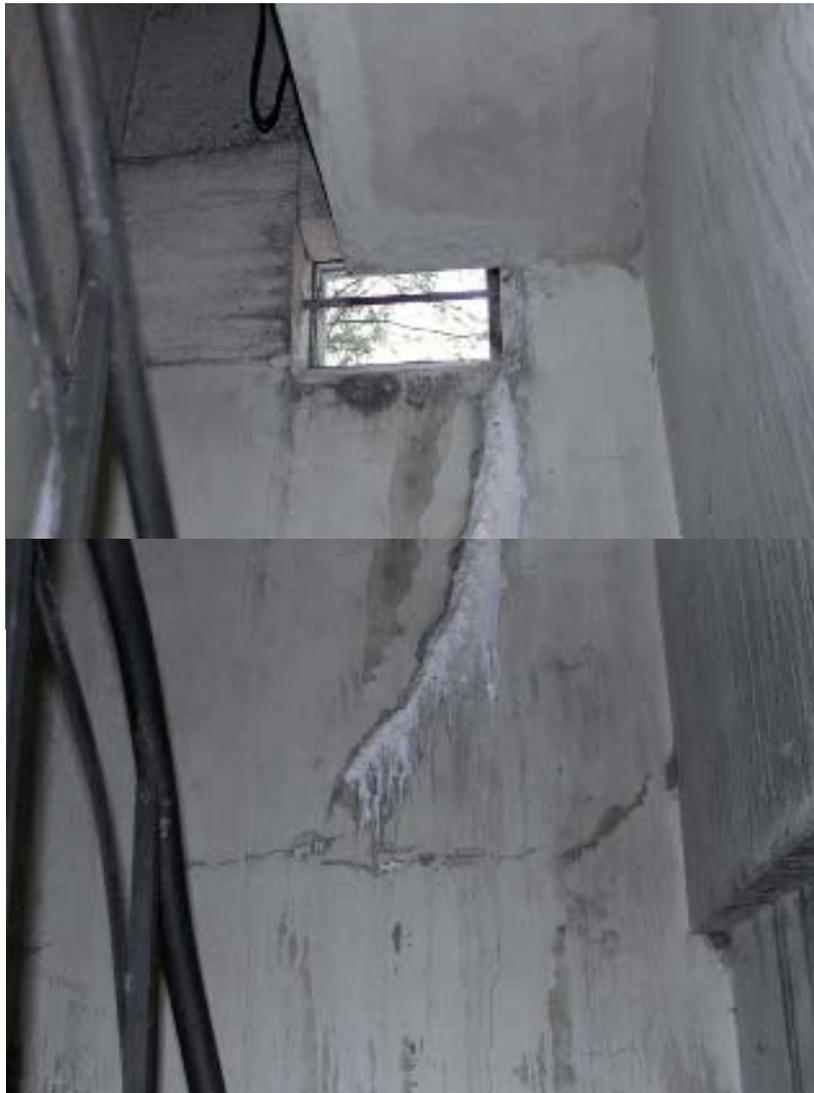
Feuchteschäden an der Wand unterhalb des Fensters.
Starke Rissbildung mit Versinterung

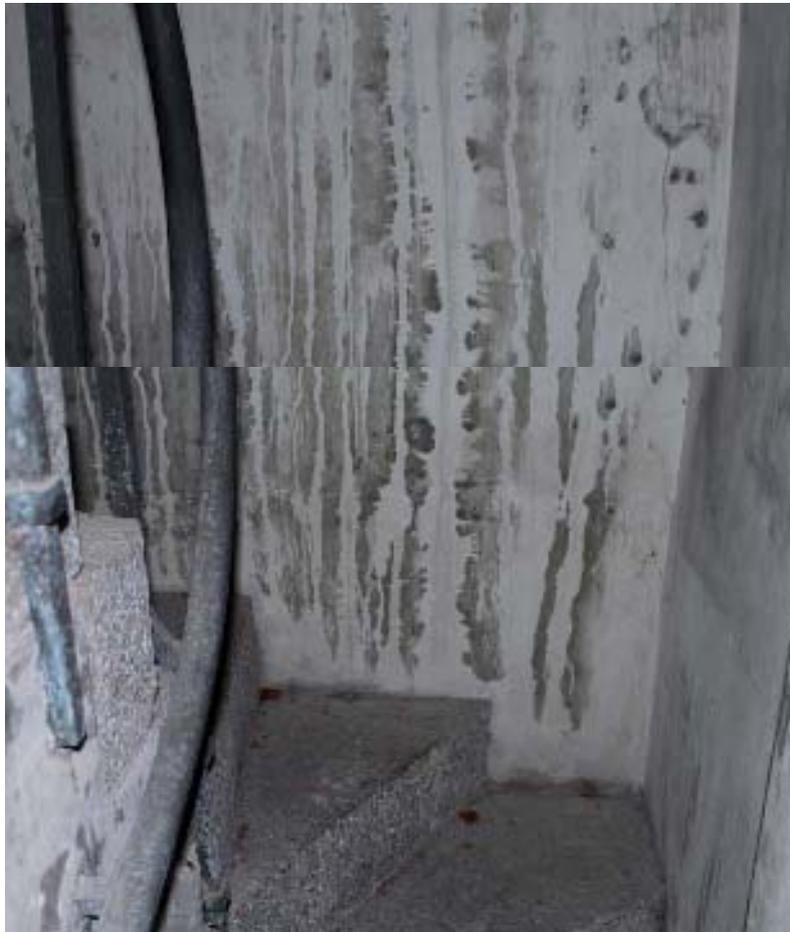
Feuchteschäden, wie Laufspuren des hinablaufenden Regenwassers aufgrund des offenen Fensters

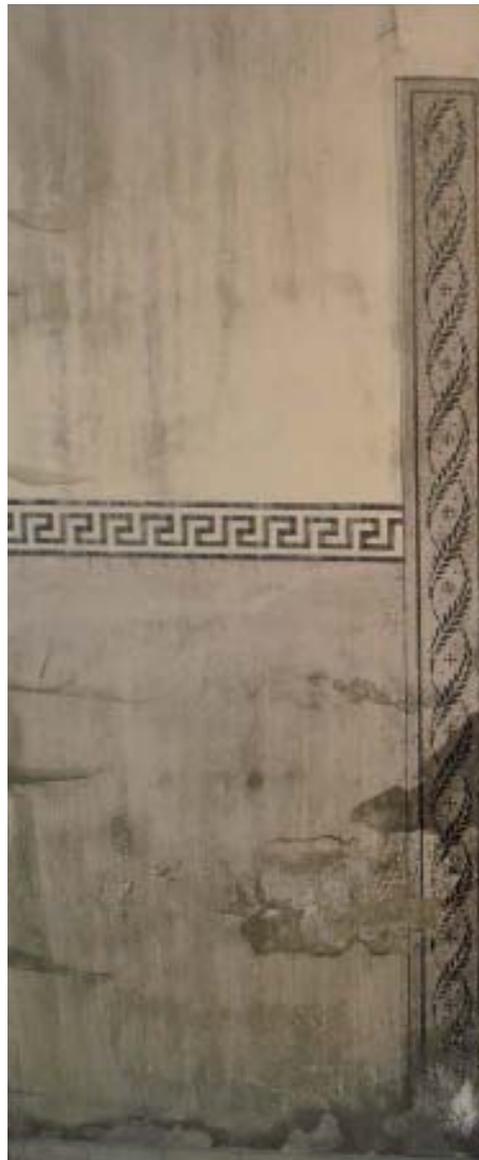
umlaufendes Mäandeband, florales Ährenmotiv.
Im Sockelbereich starke Ausblühung aufgrund von Feuchte

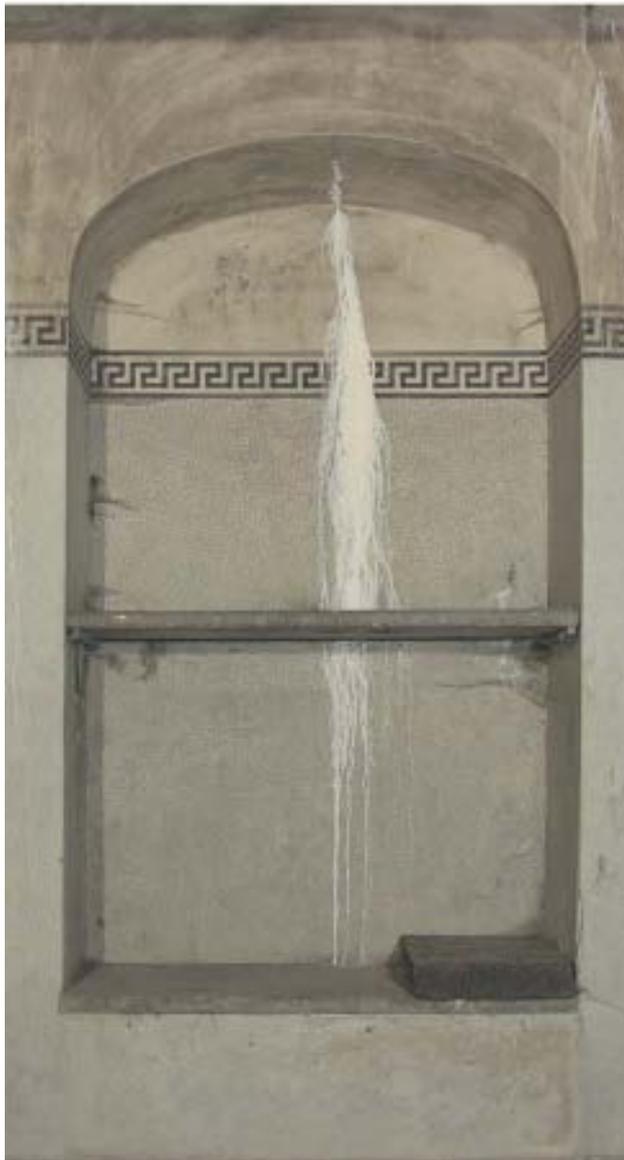
Versinterung in der Form eines Läufers aus einem Riss in der Mitte der Urnennische

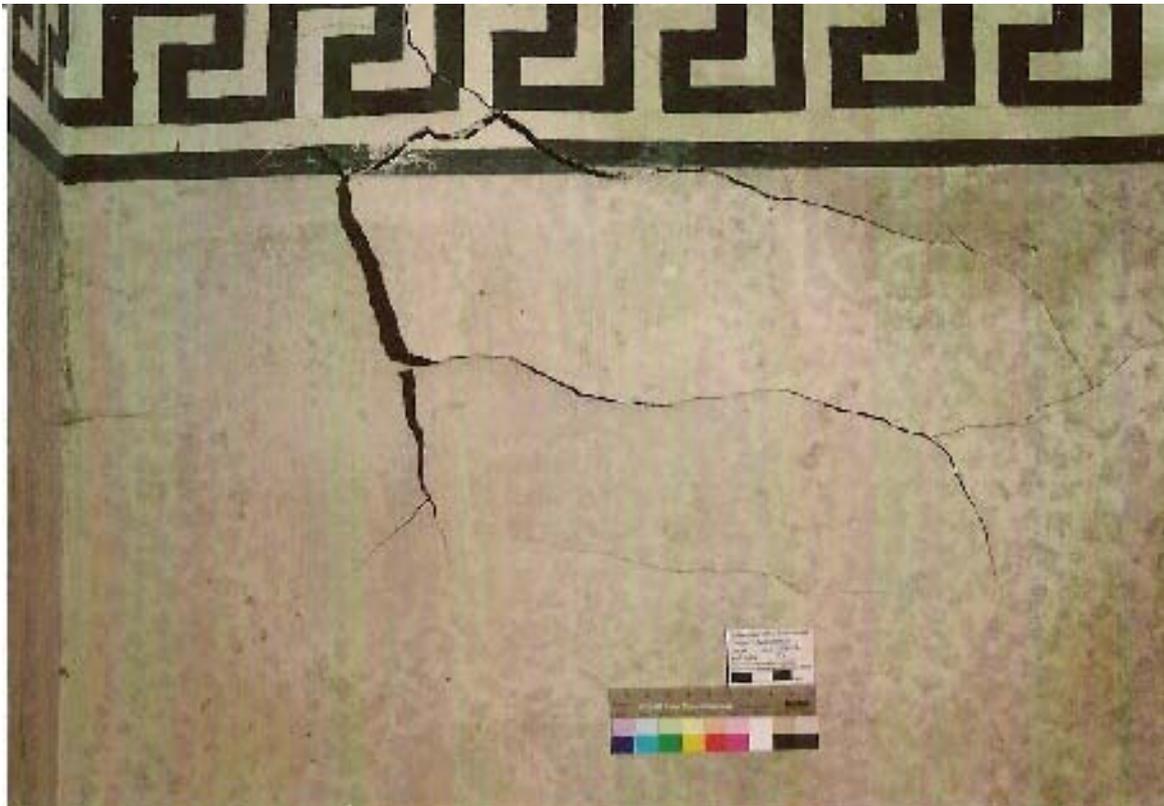
Seite:46

Rissbildung mit Hohllage

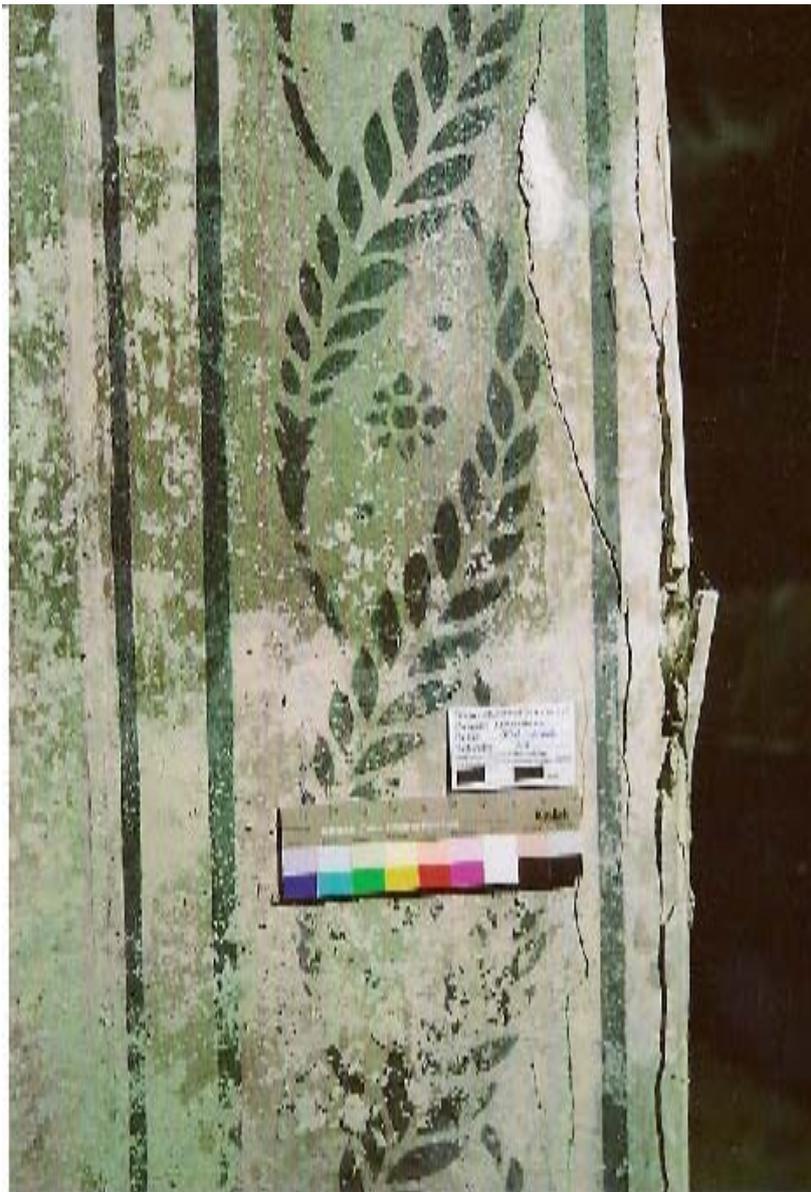
Seite:61

Rissbildung, lockere, absturzgefährdete Putzteile, Ausblühungen

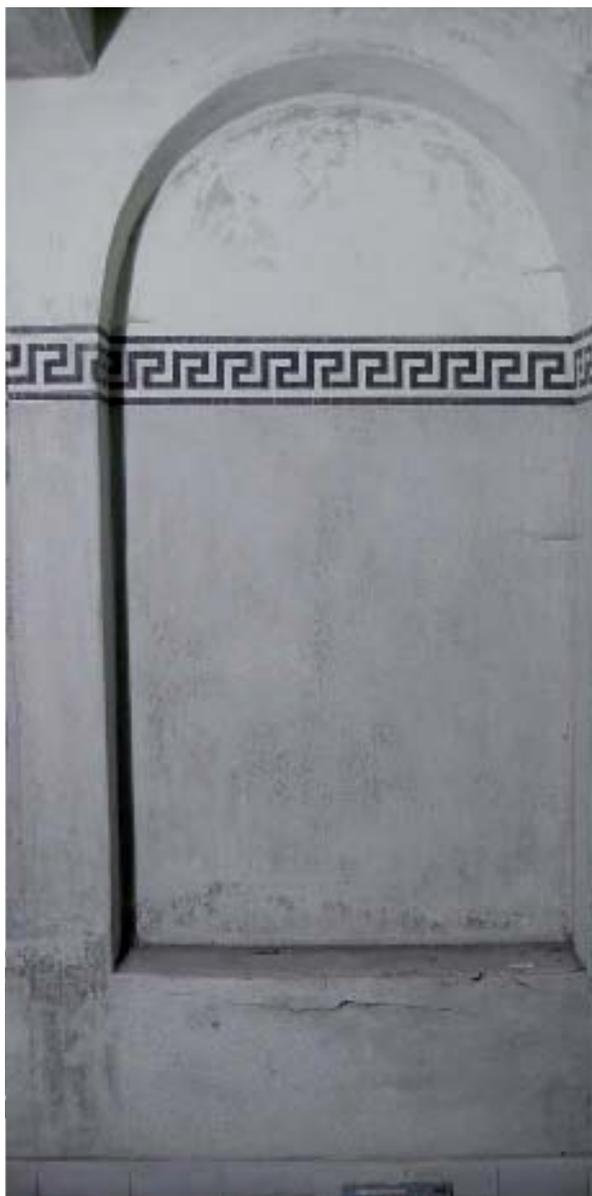
Risse, absturzgefährdete Teile
