RESTAURIERUNGSBERICHT

DECKENPUTZ IM
MAUSOLEUM CASPARY

AUF DEM SÜDWESTKIRCHHOF IN STAHNSDORF

Bereich: Deckenputz (Putzmosaik) im Mausoleum Caspary

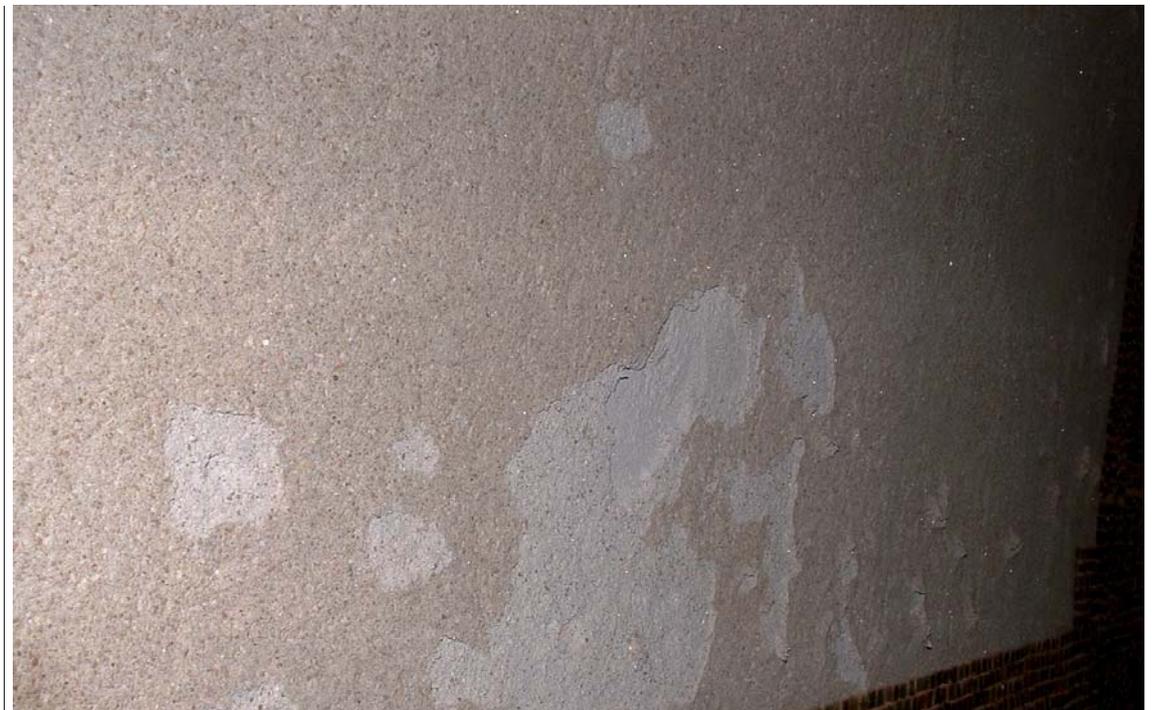
Abbildung 7

Die Abbildung zeigt eine Fehlstelle im Putz. Im mittleren Bereich ist der Ausgleichputz zu erkennen, die hell erscheinenden Bereiche zeigen den Unterputz.

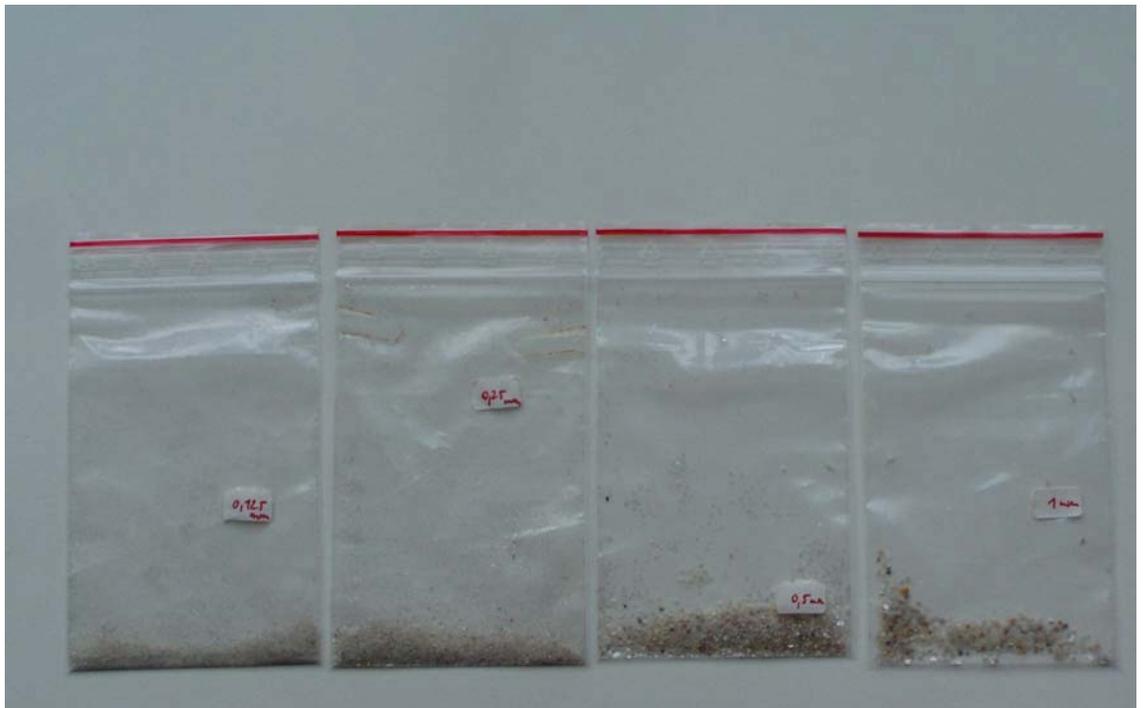
Abbildung 8

Die Abbildung zeigt die einzelnen Siebfraktionen des Dekorputzes.

Bei dem Oberputz handelt es sich um einen Kalkmörtel mit geringem Gipszusatz, mit einem Bindemittel-Zuschlag-Verhältnis von 1:1,9 ($\text{Ca}(\text{OH})_2$ + Gips : Sand und Glimmer). Mit einem Größtkorn von < 2 mm und einem hohen Hellglimmerzuschlag in den Fraktionen 0,25-0,5 mm bzw. 0,5-1 mm.

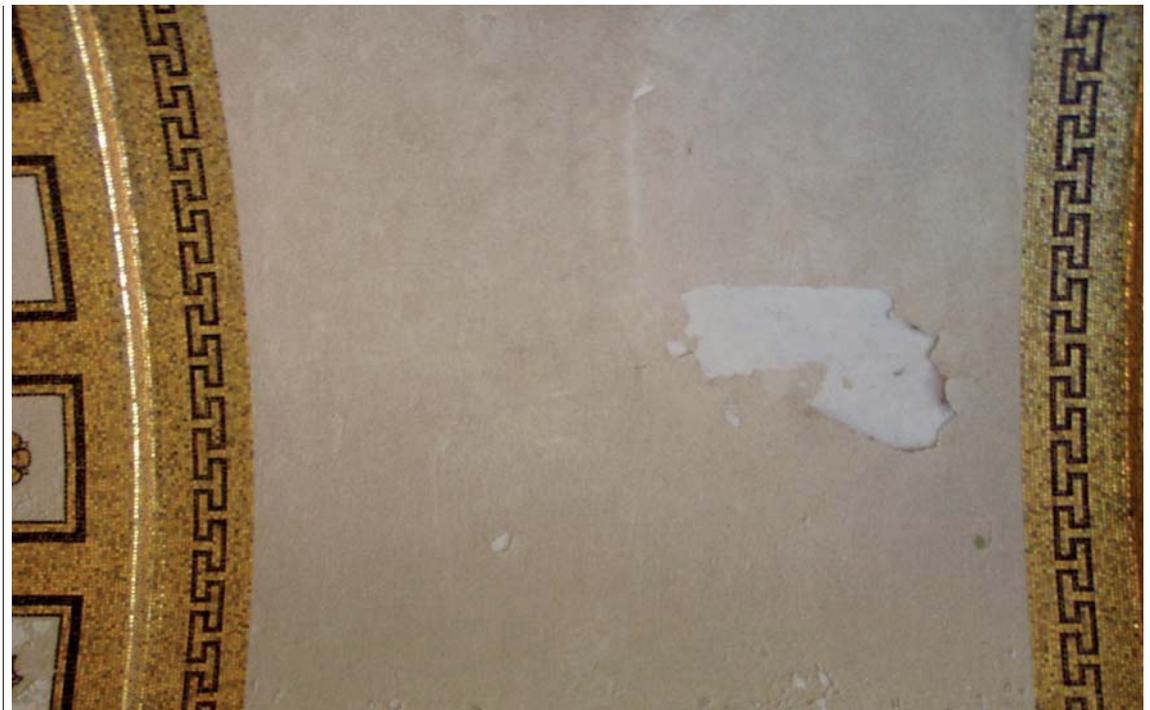
Abbildung 9

Rechte Tonne, Vorzustand, mit der großen Fehlstelle im mittleren Bereich.

Auf der linken Seite der Tonne hat sich eine ca. 1,5 x 1,0 m große Fehlstelle im Putz gebildet (Abb.9-11). In großen Bereichen ist in dieser Zone bereits der Unterputz abgewittert.

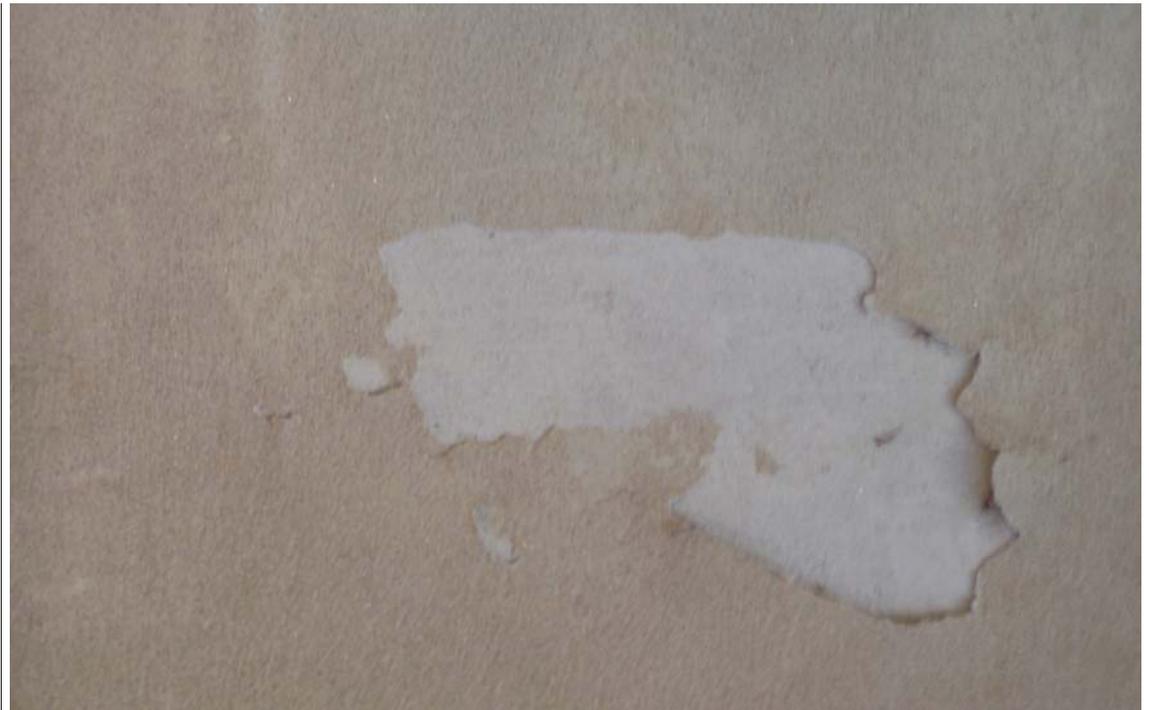
Abbildung 10

Rechte Tonne, Vorzustand, Detailaufnahme der großen Fehlstelle, mit den aufstehenden Putzflanken an den Randbereichen.

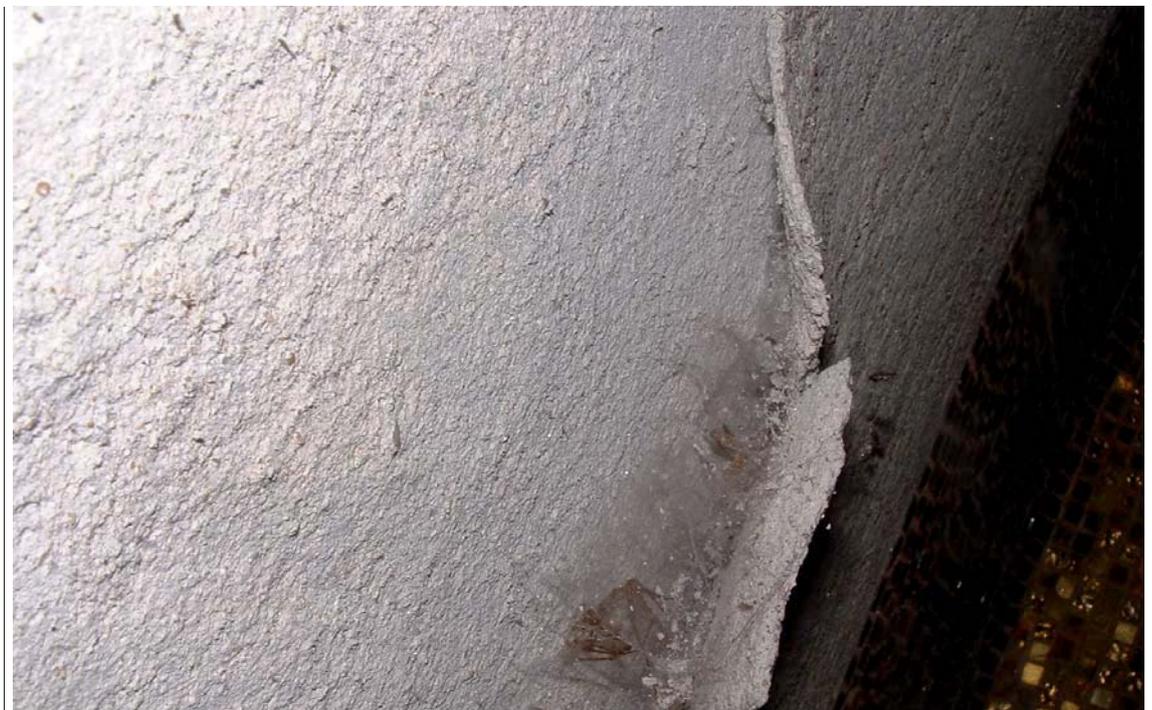
Abbildung 11

Rechte Tonne, Vorzustand, Detailaufnahme der großen Fehlstelle, Blick in den Randbereich, der unter anderem mit Spinnweben, Schmutz und Staub gefüllt ist.

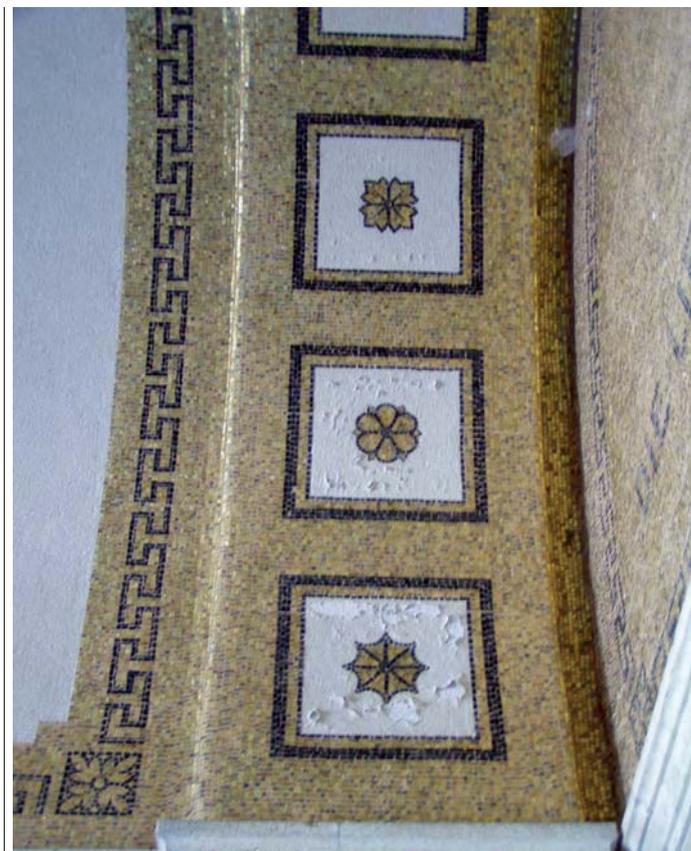
Abbildung 12

An mehreren Bereichen, verteilt über die gesamten Putzbereiche, hat sich der Oberputz schüsselartig aufgestellt, es haben sich sog. Putzblasen gebildet. Der Unterputz ist in diesen Bereichen meist sehr weich und sandet ab.

Die Abbildung zeigt das linke hintere Mosaikband im Vorzustand. Der Putz hat sich schüsselartig aufgestellt.

Putzblasen wurden mit dem Injektionsmörtel PLM-SM (siehe Produktdatenblatt im Anhang) hinterfüllt und niedergelegt. Das Hinterfüllen erfolgte mittels Spritzen und Kanülen. In den meisten Fällen konnte der gesamte Bereiche des Oberputzes wieder an den Unterputz angelegt werden. Lediglich in den Bereichen in denen der Oberputz sehr weit aufstand ist es zu einem geringen Verlust des Oberputzes gekommen.

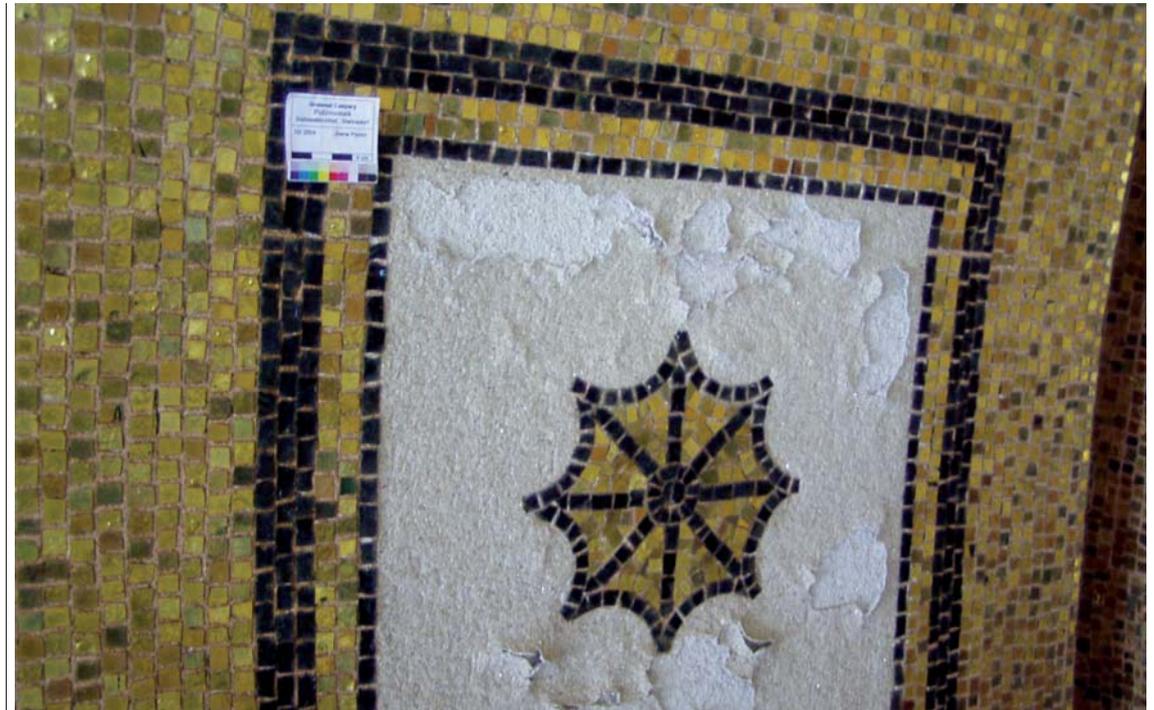
Abbildung 13

Detail eines Mosaikfeldes vom linken hintere Mosaikband mit den Putzblasen.

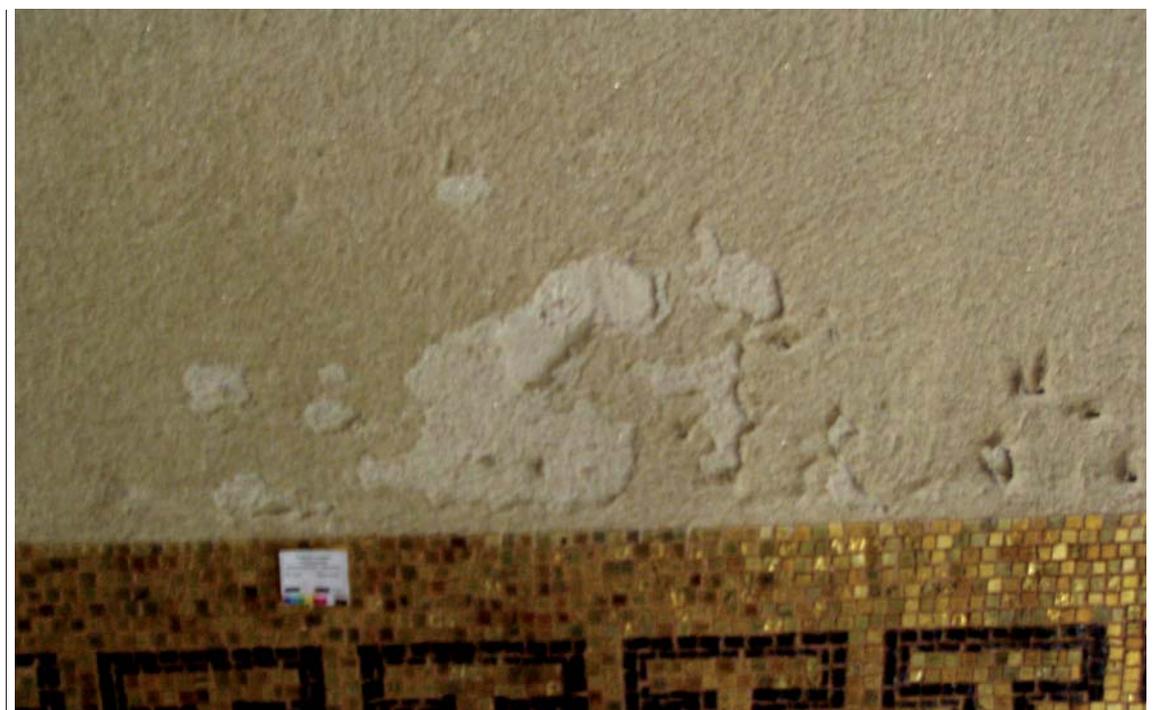
Abbildung 14

Die Abbildung zeigt ein Detail der linken Kuppel.

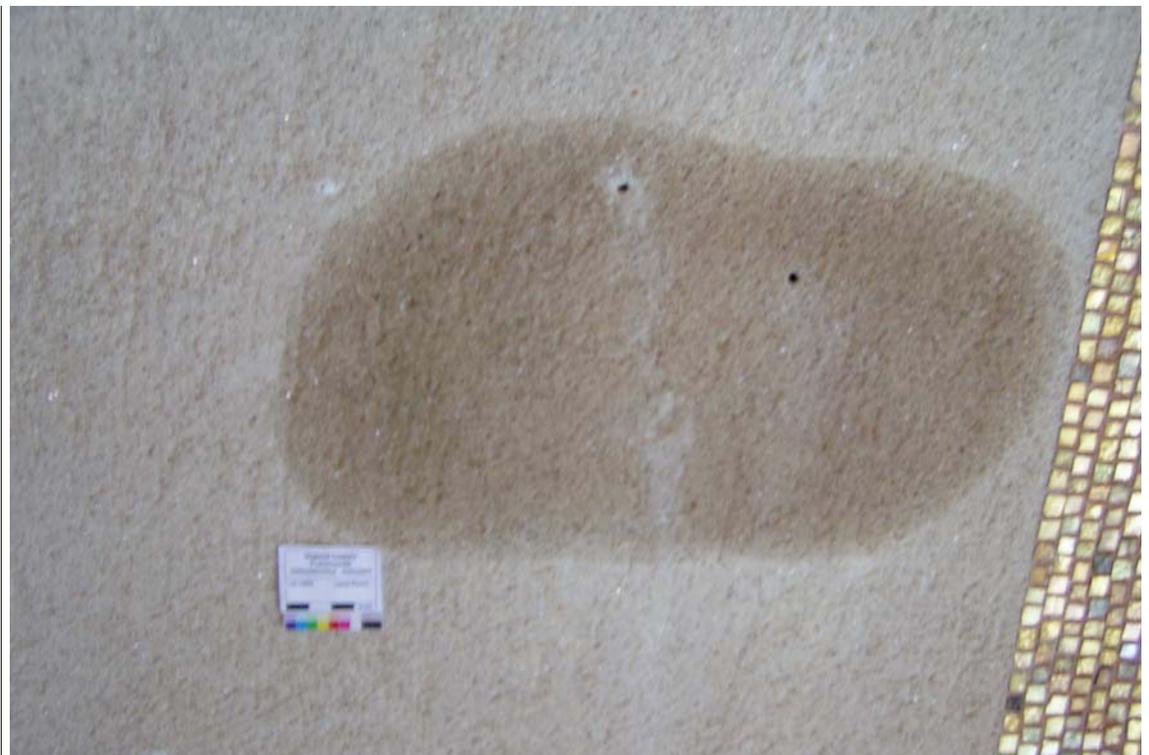
Abbildung 18

Hohlstellen haben sich vor allem in der Nähe der Putzausbrüche gebildet. Auf der rechten Tonnenseite im Bereich der großen Fehlstelle liegt fast der gesamte untere und rechte Randbereich bis zu 0,5 m hohl. Ebenso gibt es Hohlstellen vor allem im mittleren Tonnenbereich (Abb. 18).

Hohlstellen wurden ebenfalls mit dem Injektionsmörtel PLM-SM (siehe Produktdatenblatt im Anhang) hinterfüllt. Auf ein Vornässen der Bereiche wurde verzichtet, da der Injektionsmörtel sehr gut hinter die Hohlstelle lief. Zum Teil wurden wenn nötig, kleine Löcher zur Hinterfüllung gebohrt.

Detail von der rechten Tonne, nach dem Hinterfüllen der Hohlstelle mit dem Injektionsmörtel, der feuchte Bereich zeigt den Verlauf des Materials.
