Mausoleum Felinus**Mausoleum Felinus**

Friedhof	Grabtyp
Südwestkirchhof Stahnsdorf	Mausoleum
Name	Lage
Felinus	Alte Umbettung
Erbauungszeit	Grabnummer
1893 ¹	Erb 175

Mausoleum Felinus

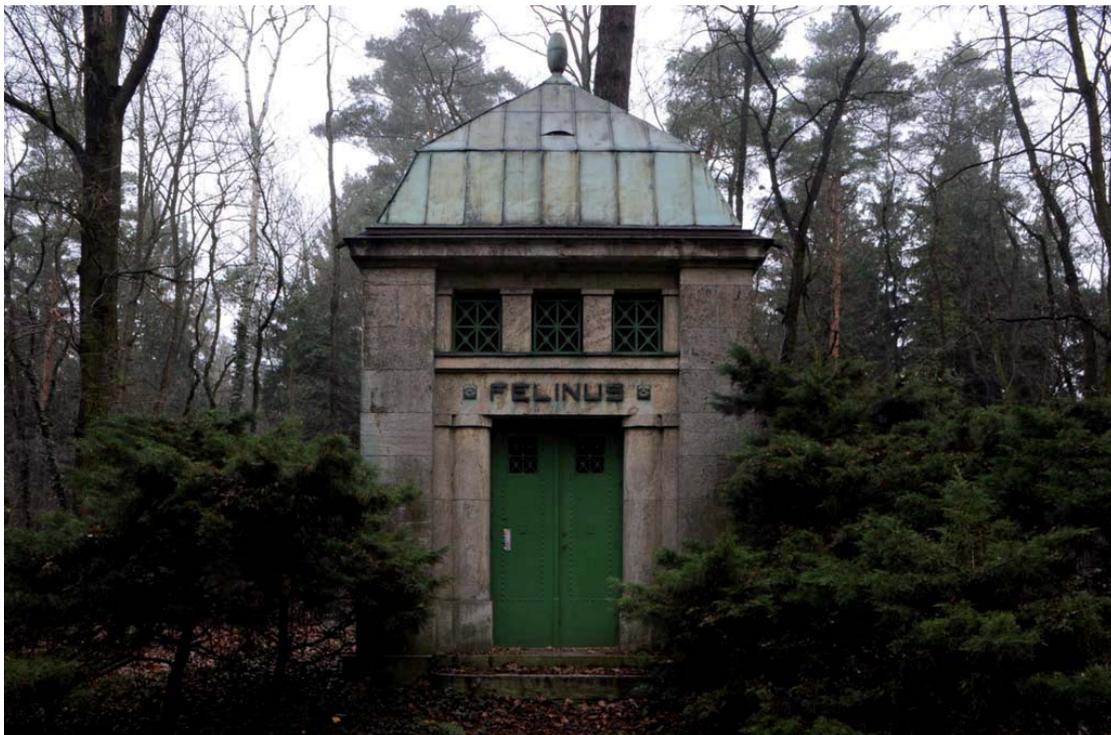
Abb. 1: Ansicht des Mausoleums

- **Maße:** H 6,00m/ B 3,40m/ T 3,40m
- **Stil:** Von Art Deco / Jugendstil geprägt²
- **Material:** Naturstein; Muschelkalkstein/ verputztes Mauerwerk
- **Kurzbeschreibung:** Quadratischer geschlossener Bau mit Walmdach
- **Gruft:** Nicht vorhanden
- **Bewertung:**
 - o Zustand: ■ Gering Substanz gefährdend, Beobachtung ratsam
 - o Kunsthistorisch: ** Bedeutend/ Besonders
 - o Historisch: Es konnten keine Angaben ermittelt werden.
- **Patenschaft:** Vergeben

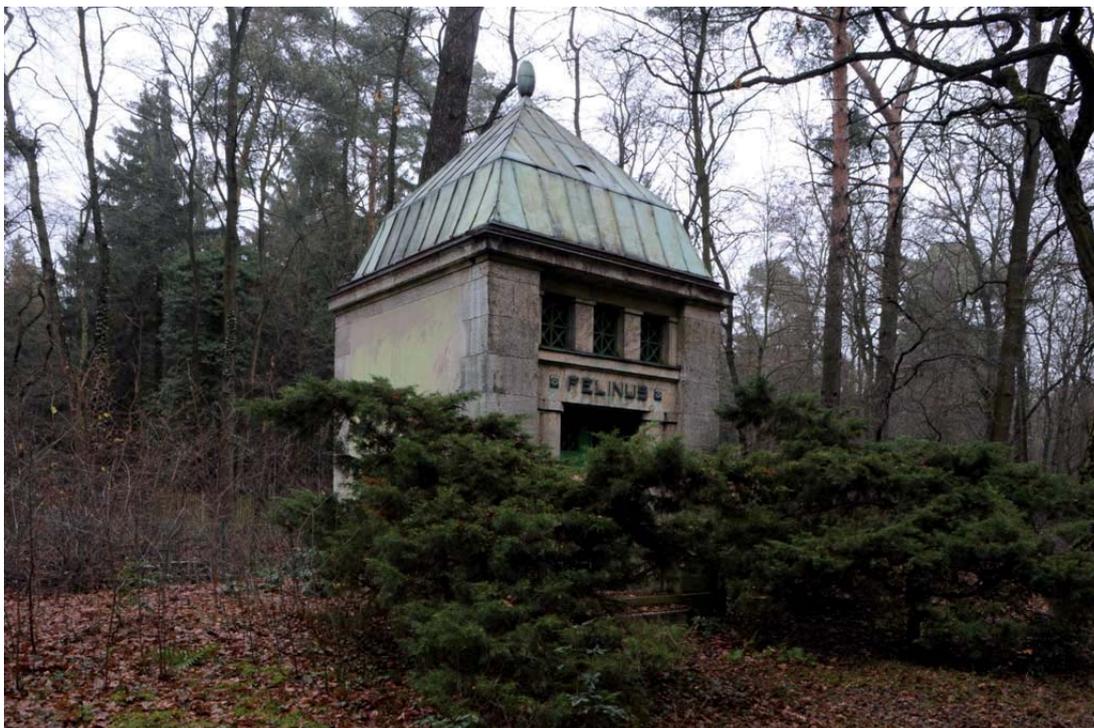
Abb. 8: seitliche Ansicht von links

- Putz schadhaft durch Ausbrüche und Schalenbildung, starke grüne Verfärbungen durch mikrobiogene Besiedlung
- Riss an der rechten Seite auf Gesimshöhe
- Grüne Verfärbungen durch die Regenrinnenbefestigung

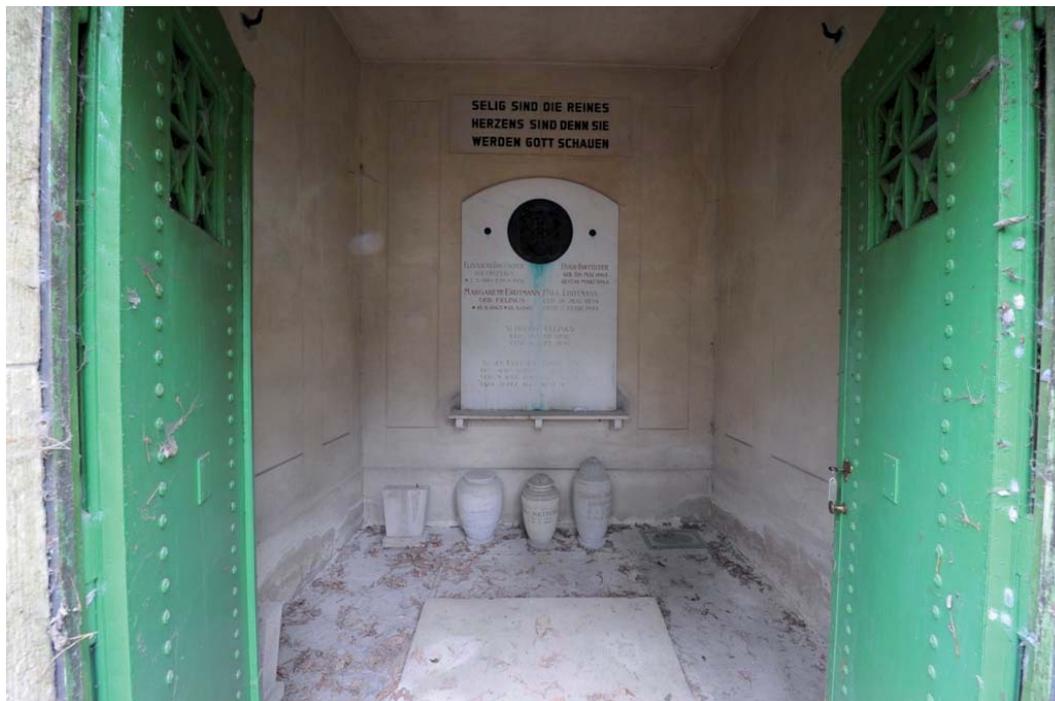
Abb. 13: Innenansicht

- Sockel:
- Feuchtehorizont bis zu einer Höhe von 30- 40cm
- Salzausblühungen
- Schadhafter Putz, Substanzverlust durch Blasen- und Schalenbildung

- Der Feuchtehorizont führt zu Salzausblühungen und Substanzverlust am Putz.
